Progetto WoW – Walk on Water

Camminata sul lago Ascona – Isole di Brissago

Modifica puntuale (locale) del Piano cantonale dei sentieri escursionistici (PCSE)

02 **Valutazione sull'impatto ambientale**

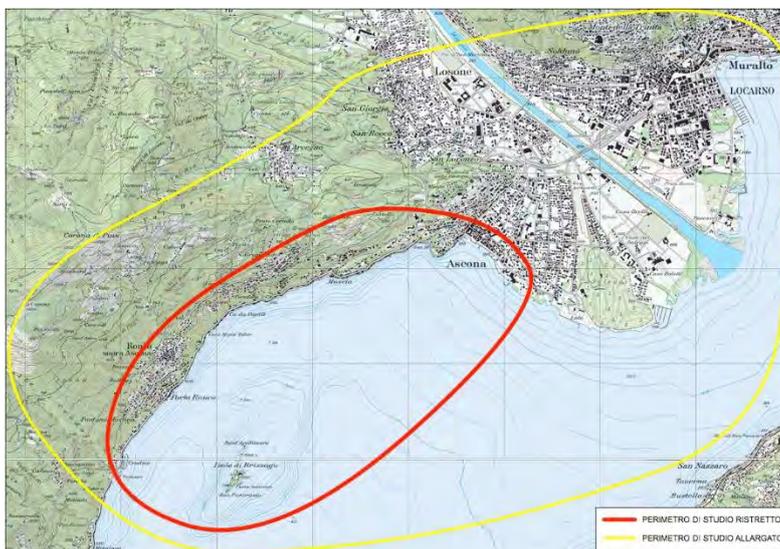
Perimetri di studio per valutare gli impatti della nuova passerella.

- area di studio principale, corrispondente all’area in cui sono ipotizzabili gli impatti diretti dell’opera e
- area di studio allargata, corrispondente a quella in cui si prevedono gli impatti indiretti, e che sono illustrate nella figura seguente e nell’allegato 1.

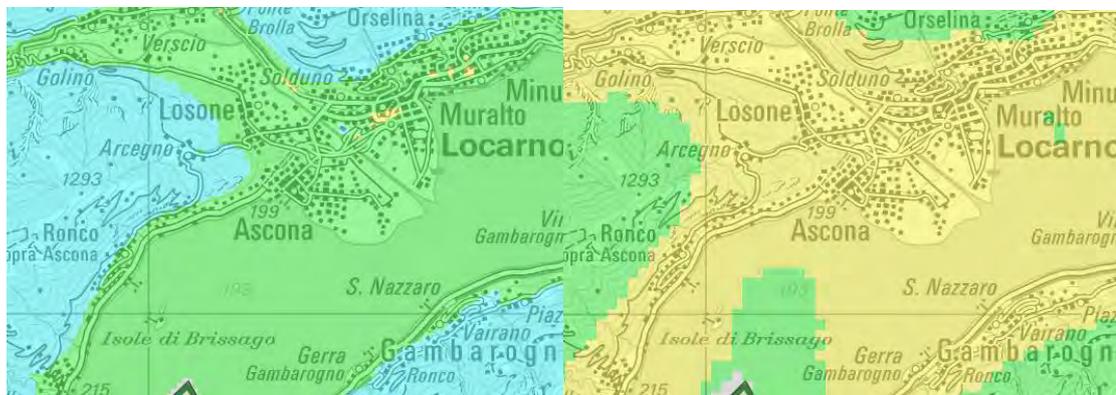
Indice	Inquinamento	PM10 µg/m³	NO2 µg/m³
6	molto alto	> 30	> 45
5	alto	26 - 30	38 - 45
4	marcato	21 - 25	31 - 37
3	significativo	16 - 20	23 - 30
2	moderato	11 - 15	16 - 22
1	basso	0 - 10	0 - 15

Immissioni medie annue del 2017 per NO2 (a sinistra) e PM10 (a destra). Fonte: OASI.TI.CH

L’area di studio è descritta sulla base delle mappe delle immissioni annuali nell’aria fornite dal sito OASI del Cantone Ticino. In generale i valori limite fissati nell’OIAI sono rispettati: la situazione è più favorevole per gli ossidi di azoto, per i quali l’inquinamento è considerato da moderato a basso, mentre per i PM 10 l’inquinamento è ancora considerato significativo.

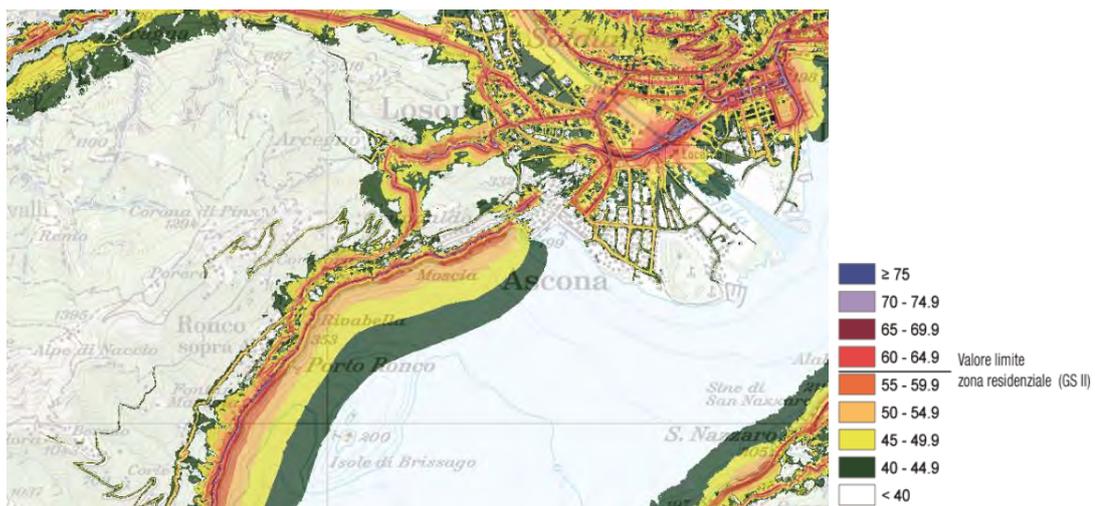
Immissioni foniche diurne dovute al traffico stradale annuo. Livello di valutazione L_r dB (A) 06:00 – 22:00
Fonte: map.geo.admin.ch

Grazie alla galleria del Cantonaccio e ad una gestione oculata del traffico locale, il lungolago di Ascona gode di una protezione particolare dalle immissioni foniche dovute al traffico stradale, principale **fonte in zona**. La riva lacustre verso Brissago invece subisce l'influsso della strada verso l'Italia, anche se nella zona di lago dove è prevista la posa della passerella sono misurabili valori inferiori ai 45 dB (A).

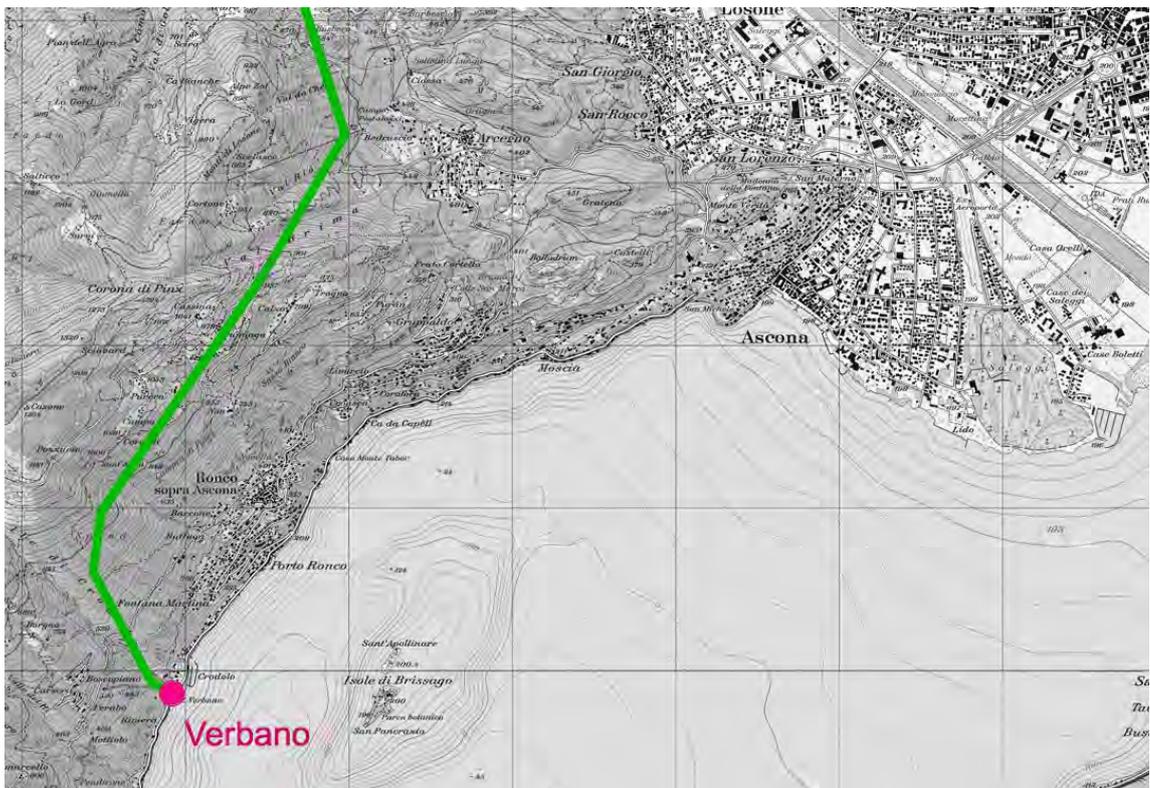
Tracciato della linea 2 x 220 kV Swissgrid Fonte: SIT Linee AET

Le principali reti di distribuzione locali dell’energia elettrica sono interrato e quindi non sono fonte di conflitti particolari. L’unica linea aerea presente in zona è la 2 x 220 kV Swissgrid Avegno – Verbano, che collega la centrale presso il Crodolo a Brissago con la Sottostazione di Avegno. Questa linea si colloca all’esterno delle zone edificabili e non rappresenta quindi un conflitto particolare.

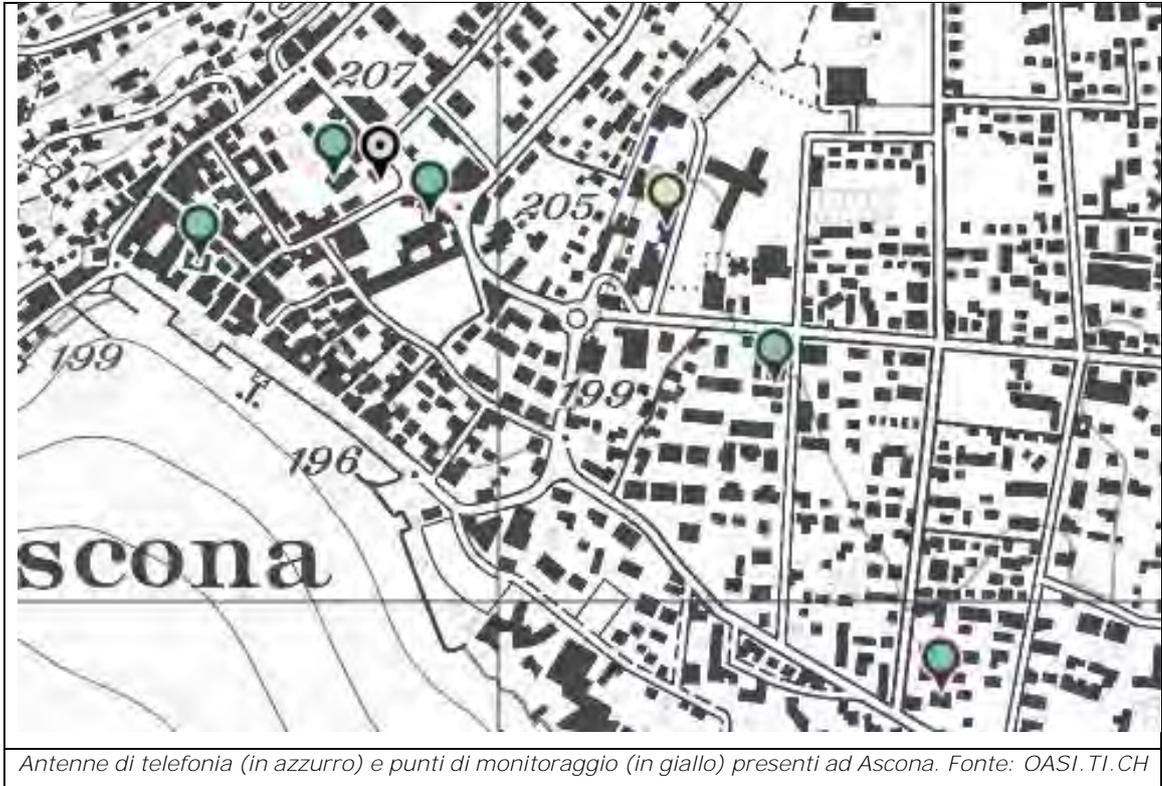
Antenne di telefonia (in azzurro) e punti di monitoraggio (in giallo) presenti ad Ascona. Fonte: OASI.TI.CH

Ad Ascona sono presenti inoltre 5 antenne, 4 appartenenti a Swisscom e 1 ad Orange, e due punti di monitoraggio gestiti dall’Ufficio Prevenzione Rumori. Questi impianti non sono conflittuali

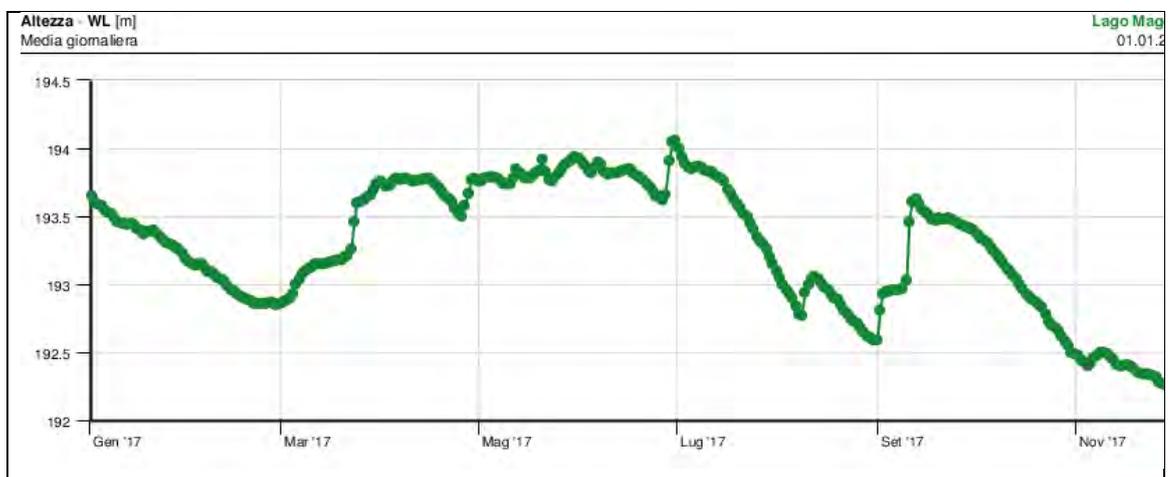
Variazione del livello dello specchio d’acqua del Verbano misurato ad Ascona, durante il 2017. Fonte: OASI.TI.CH

E' sottoposto ad importanti e regolari oscillazioni dell'ordine di circa 3 m, fra 192 m.s.m. e circa 195 m.s.m.

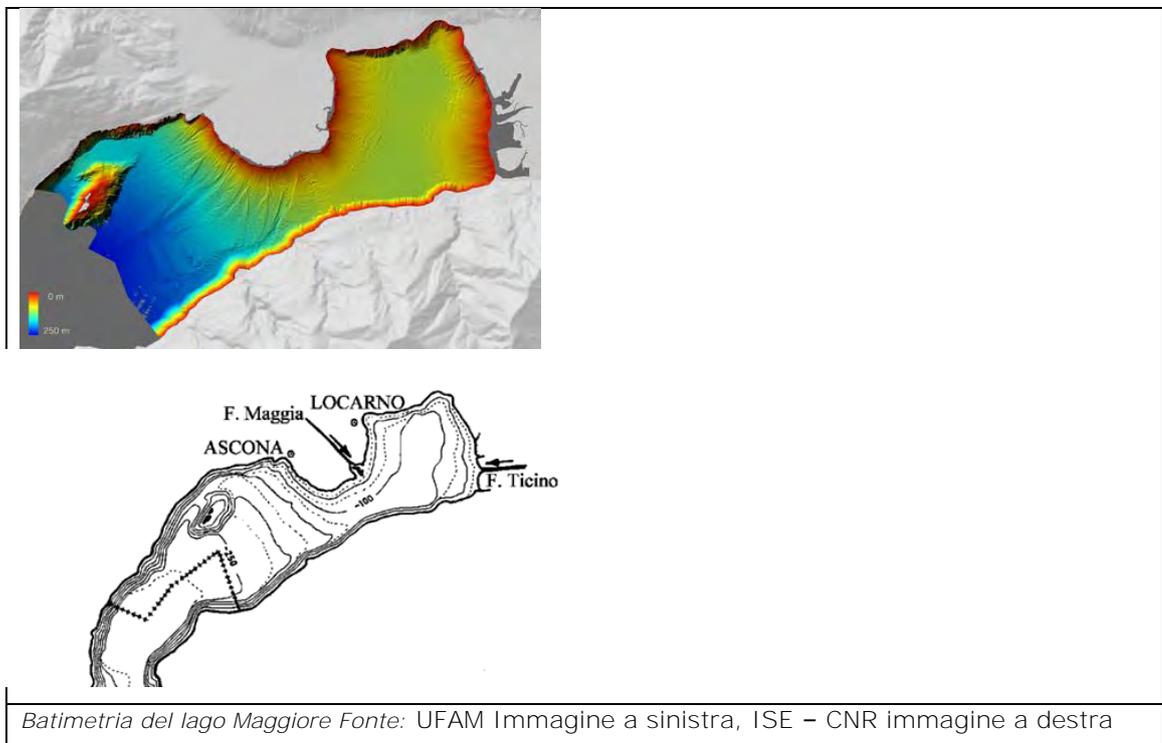
Batimetria del lago Maggiore Fonte: UFAM Immagine a sinistra, ISE – CNR immagine a destra

La porzione in vicinanza delle Isole di Brissago, posta ad una profondità inferiore ai 20 m, non è stata indagata anche se ha la potenzialità morfologica per essere considerata di estremo valore sia per la fauna che per la flora lacustre.

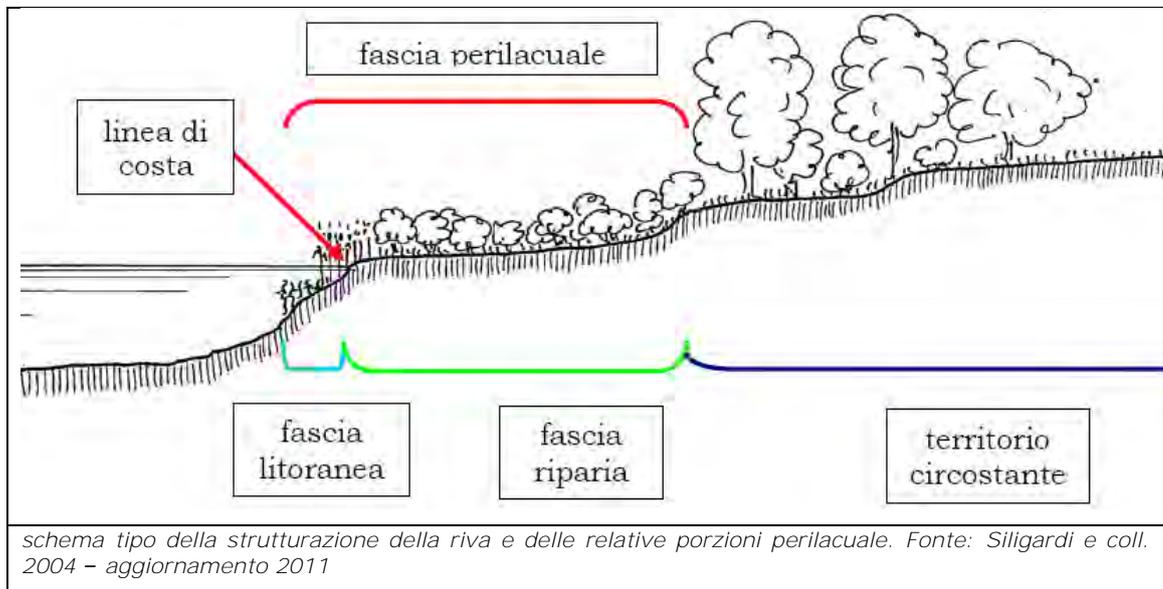
transizione topografica e funzionale tra il territorio ed il lago"¹. Come indicato alla Figura seguente, la fascia perilacuale "ottimale" comprende sia una porzione di riva sommersa, fino ad una profondità di ca. 1m (fascia litoranea), sia la riva emersa fino ad una distanza massima di 50m dalla linea di costa (fascia riparia).

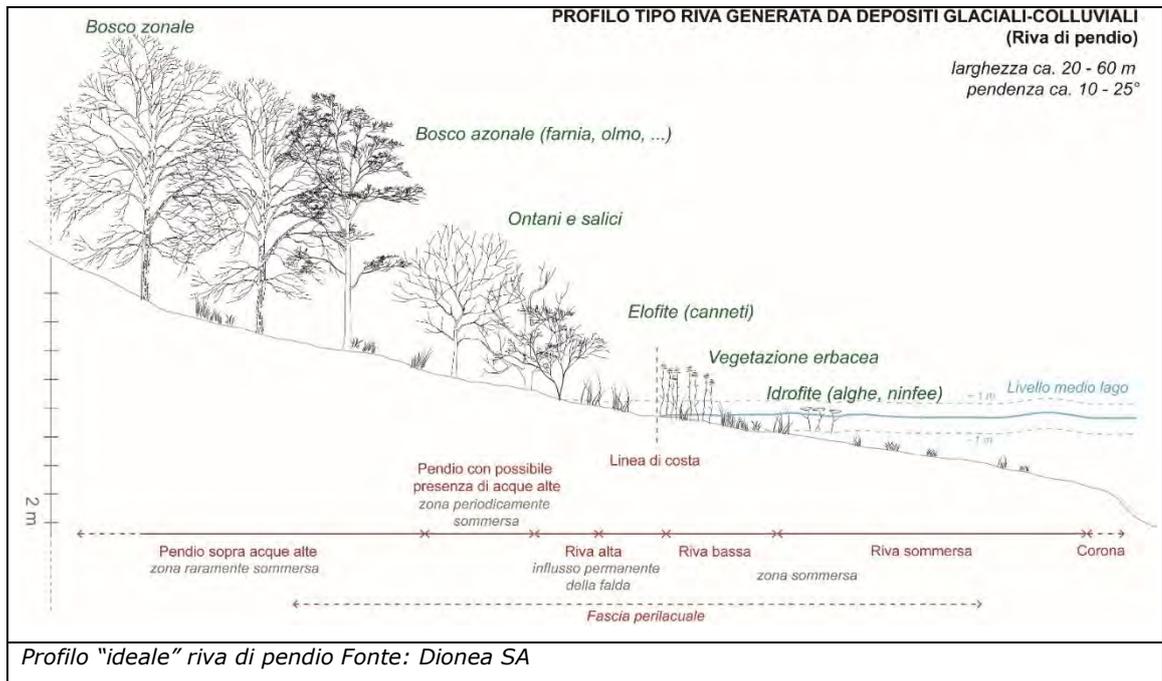
L'indice di funzionalità perilacuale delle rive nell'area di studio va da mediocre a pessimo (Fonte: Ecomorfologia rive delle acque comuni: Rapporto quinquennale 2008 – 2012, CIPAIS). In questa valutazione non sono per contro incluse le Isole di Brissago, che hanno caratteristiche decisamente migliori che andranno ulteriormente approfondite.

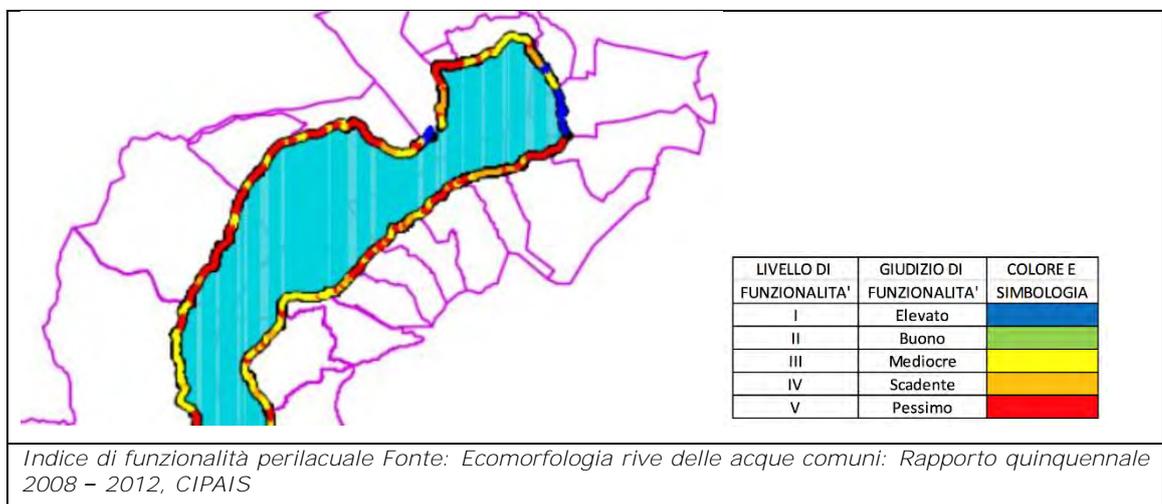
Le rive nell'area di studio ristretta si contraddistinguono inoltre per la quasi totale assenza di canneti. I pochi elementi a sud di Ascona si trovano lungo la costa est dell'Isola Grande.

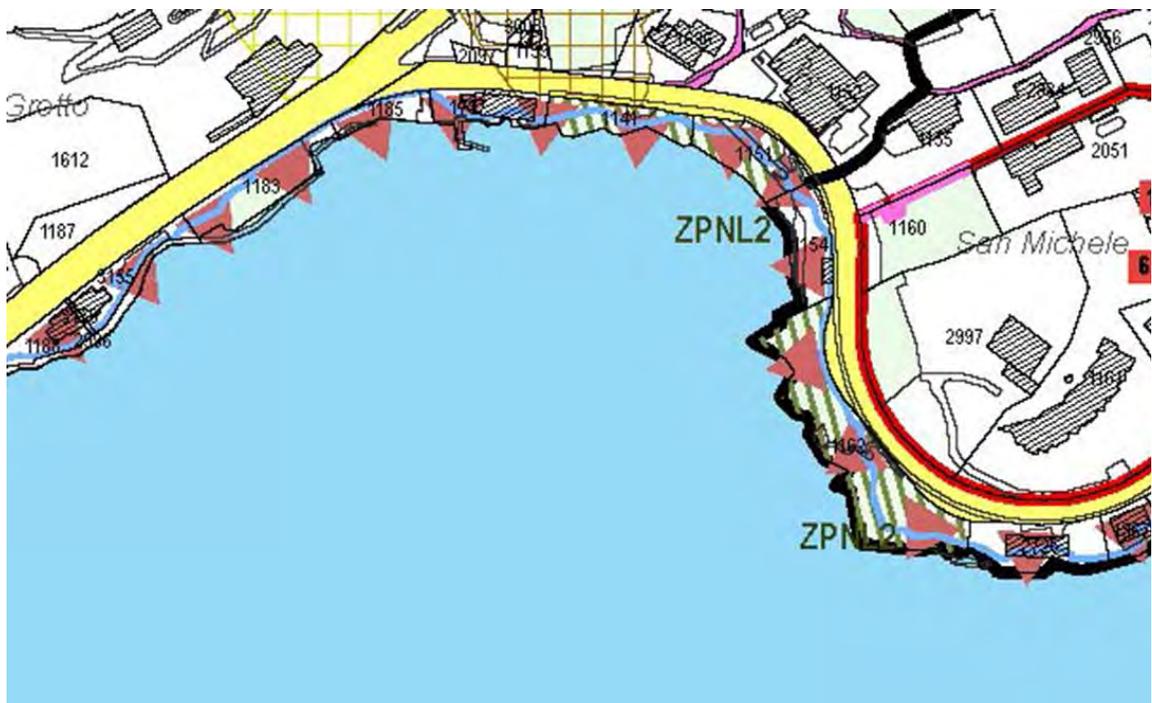
ZPNL2 Rive di San Michele, estratto dal piano del paesaggio di Ascona Fonte: www.ascona.ch

Lungo la costa di Ascona è presente una zona di protezione della natura locale, come visibile nella figura seguente, indicata come ZPNL 2 Rive di San Michele. In questa area possono essere promossi interventi di manutenzione, gestione e ripristino miranti alla valorizzazione delle strutture e dei biotopi presenti e alla conservazione delle popolazioni vegetali e animali protette.

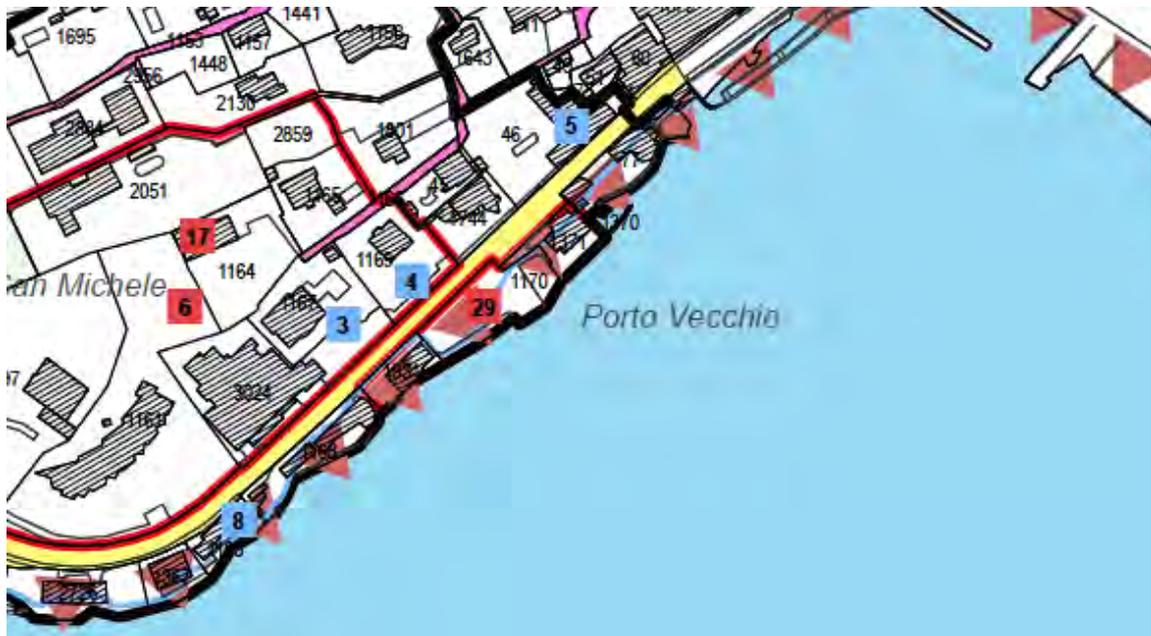
La segnalazione del Porto Vecchio come oggetto culturale di interesse cantonale. In rosso il perimetro di rispetto ed in nero il perimetro dell'area di interesse archeologico di San Michele. Estratto dal piano del paesaggio di Ascona Fonte: www.ascona.ch

Il vecchio porto è tutelato essendo inserito nell'inventario degli oggetti culturali di interesse cantonale (oggetto 29 del Piano regolatore di Ascona). E' quindi tutelato ai sensi della Legge sulla protezione dei beni culturali del 13 maggio 1997 (LBC, art. 25 NAPR). Per lo stesso è istituito in perimetro di rispetto ai sensi dell'art. 22 cpv. 2 della LBC.

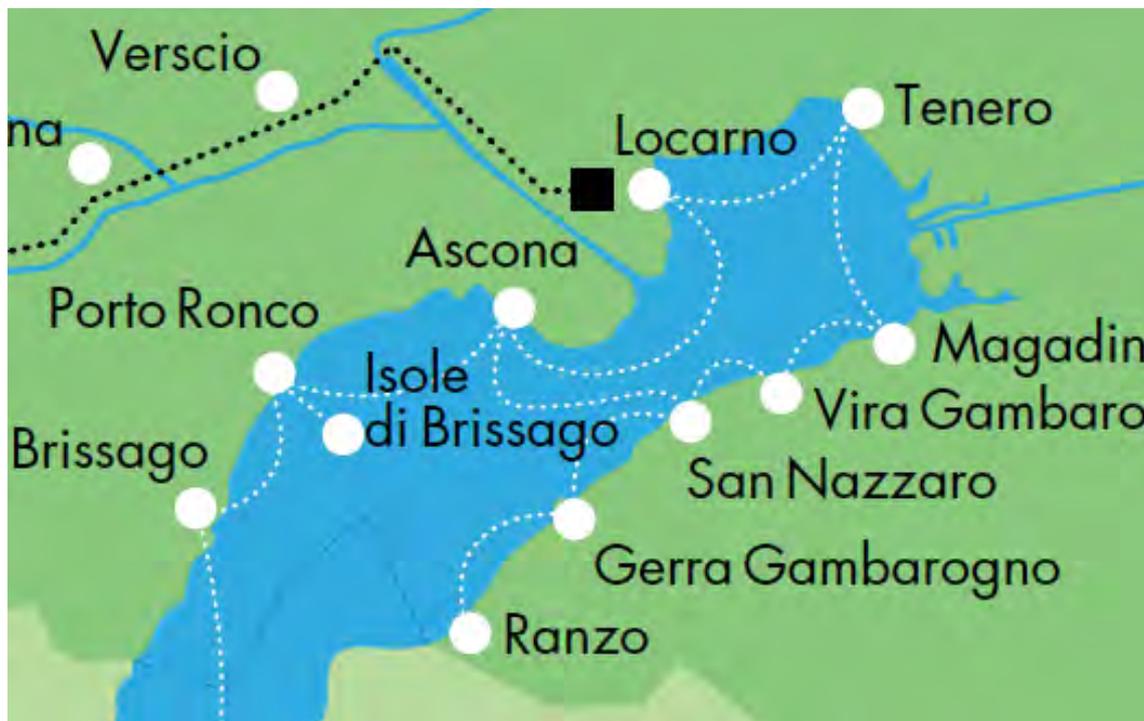
Schema delle rotte nel bacino svizzero Fonte: NLM

La società Navigazione Lago Maggiore (NLM), che si occupa del trasporto pubblico sul lago Verbano, dispone di diversi collegamenti da Ascona verso i principali porti del bacino svizzero e di una rotta verso l’Italia che collega anche le Isole di Brissago partendo da Porto Ronco .

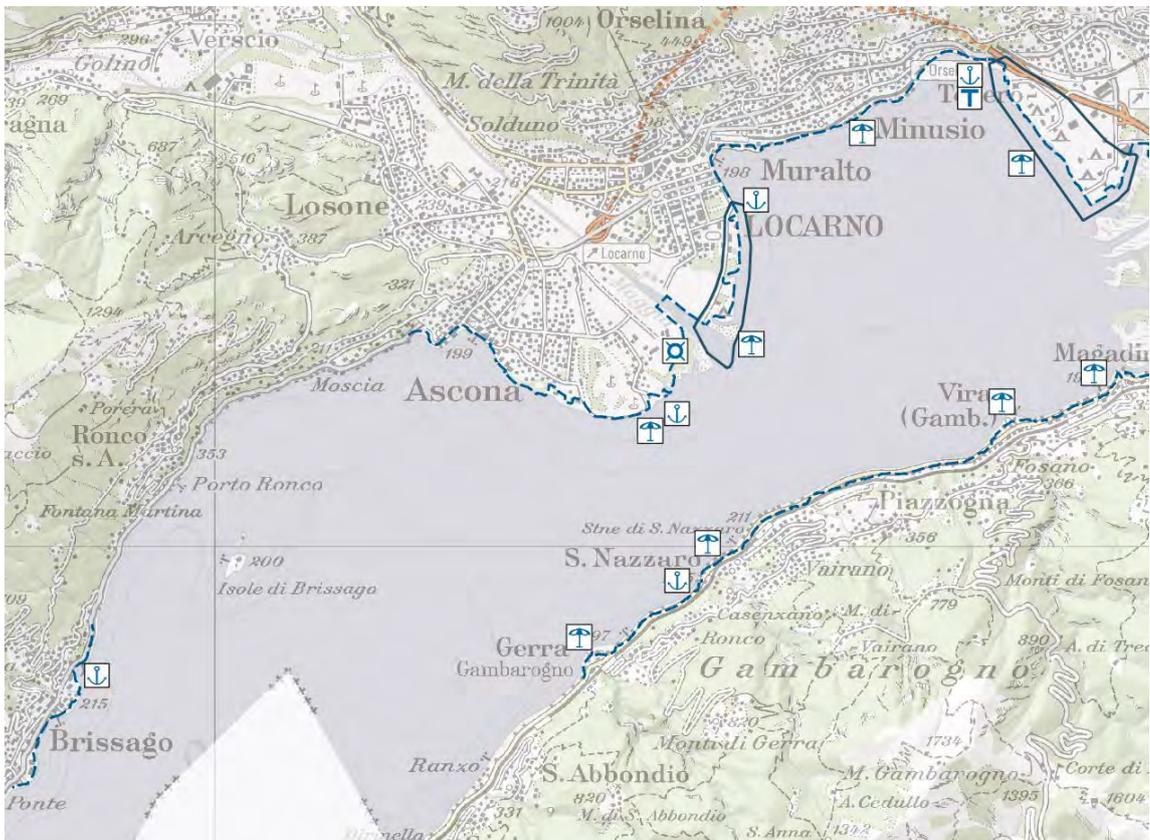
I principali porti regionali, le aree balneari ed i percorsi a riva pianificati o esistenti Fonte: PD

Secondo la Scheda P07 "Rive laghi" del Piano Direttore, nel bacino svizzero sono pianificati 5 porti di importanza regionale (Brissago, Ascona, Locarno, Minusio e Gambarogno) cui si affiancano diverse infrastrutture locali, ormeggi temporanei e campi boe. Nell'area di studio si tratta in particolare degli impianti di Porto Ronco, dei due porticcioli ad Ascona centro e del circolo velico oltre che del campo boe che da Ascona scende fino a Ronco.

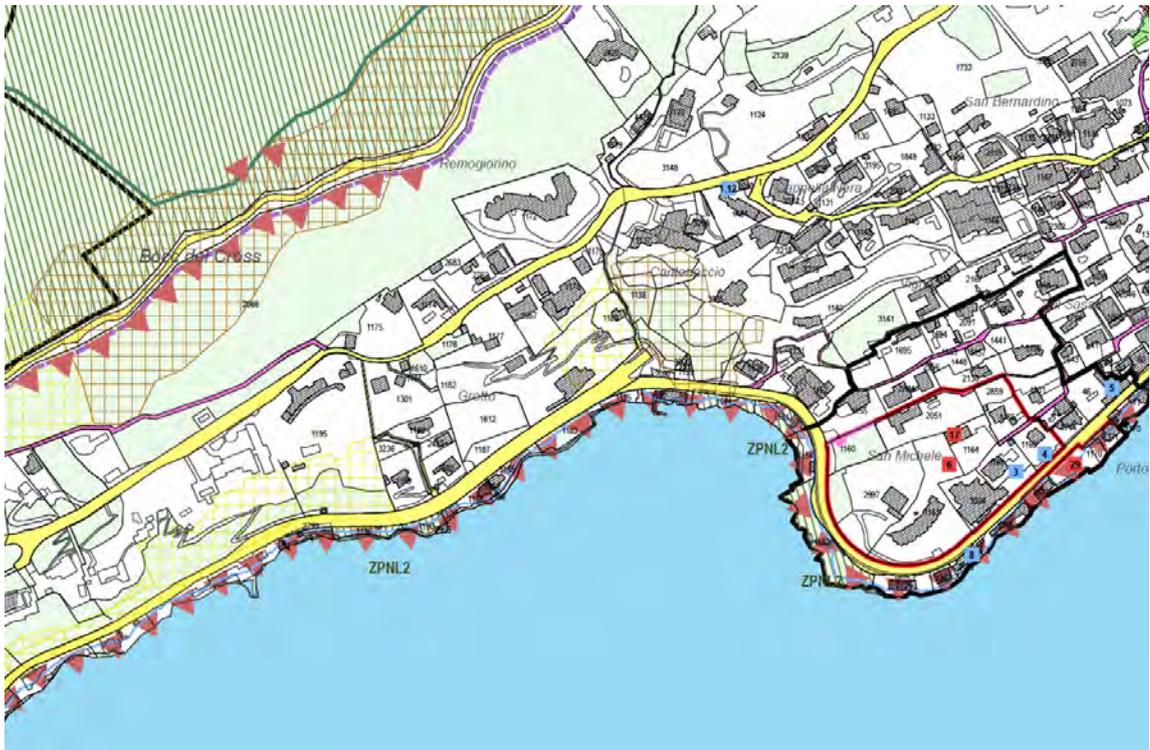
Zone di pericolo di crollo rocce (quadrettate: in giallo pericolo residuo, in marrone pericolo indicativo) e di esondazione (in blu). Estratto dal Piano del paesaggio del Piano Regolatore di Ascona Fonte: www.ascona.ch

La zona di accesso alla passerella non è attualmente esposta a pericoli naturali conosciuti: lungo la vecchia strada cantonale sono registrate alcune zone minacciate da crollo di roccia ma non **sono nell'area di influenza del progetto**. Un effetto legato al lago Verbano è il fenomeno delle esondazioni, che deve essere considerato nella progettazione.

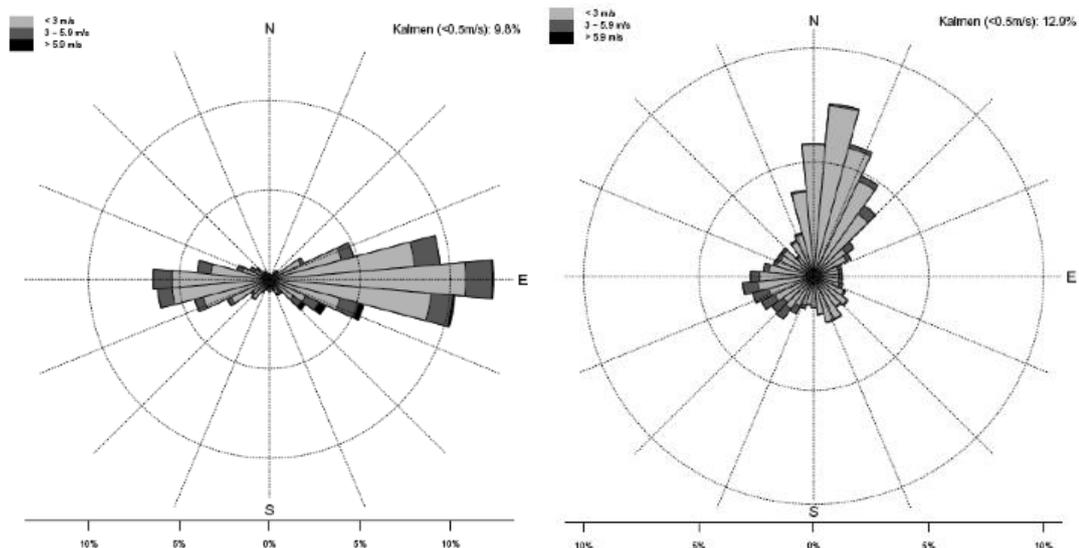
Rosa dei venti 1961 – 2000: a sinistra Magadino, a destra Locarno Monti. Fonte: Meteosvizzera

Le velocità maggiori (>5.9 m/s) si verificano con direzioni del vento Sud-Est e Est-Sud-Est.

La velocità media annua è pari a 1.8 m/s (regime di brezza leggera secondo la scala di Beaufort) con differenze non particolarmente significative tra i mesi: il mese con maggior velocità media è aprile con 2.1 m/s mentre quello con minor velocità è ottobre con 1.4 m/s.

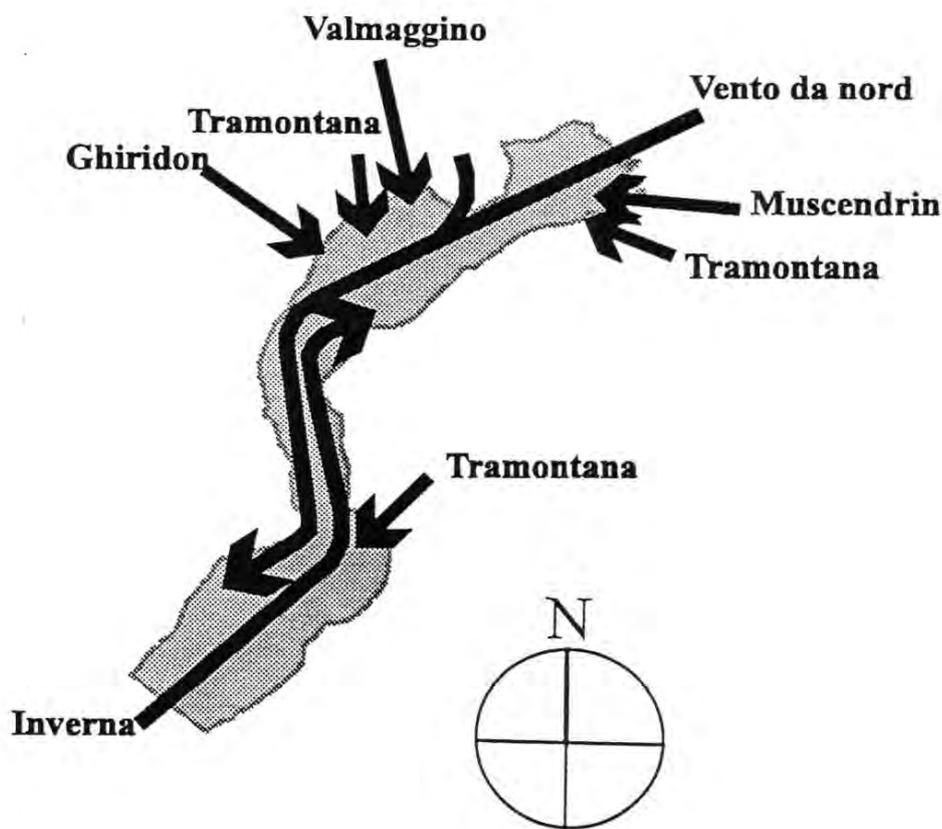
Schema dei venti sul lago Maggiore. Fonte: "Introduzione al paesaggio naturale del Cantone Ticino, Vol. 1, Le componenti naturali, pag. 158, Dipartimento dell’ambiente, Bellinzona 1990.

Le pendici relativamente scoscese implicano, quindi, la probabile formazione di brezze di monte e di valle che discendono o risalgono i fianchi della montagna (tali brezze non sono presenti a Magadino a causa dell’ampiezza della valle e della posizione centrale della stazione).

Una limitazione alla formazione delle brezze potrebbe essere data dall’orientamento Nord-Ovest dei fianchi che contiene l’irraggiamento diurno. Non si tratta generalmente di venti con elevate punte di velocità.

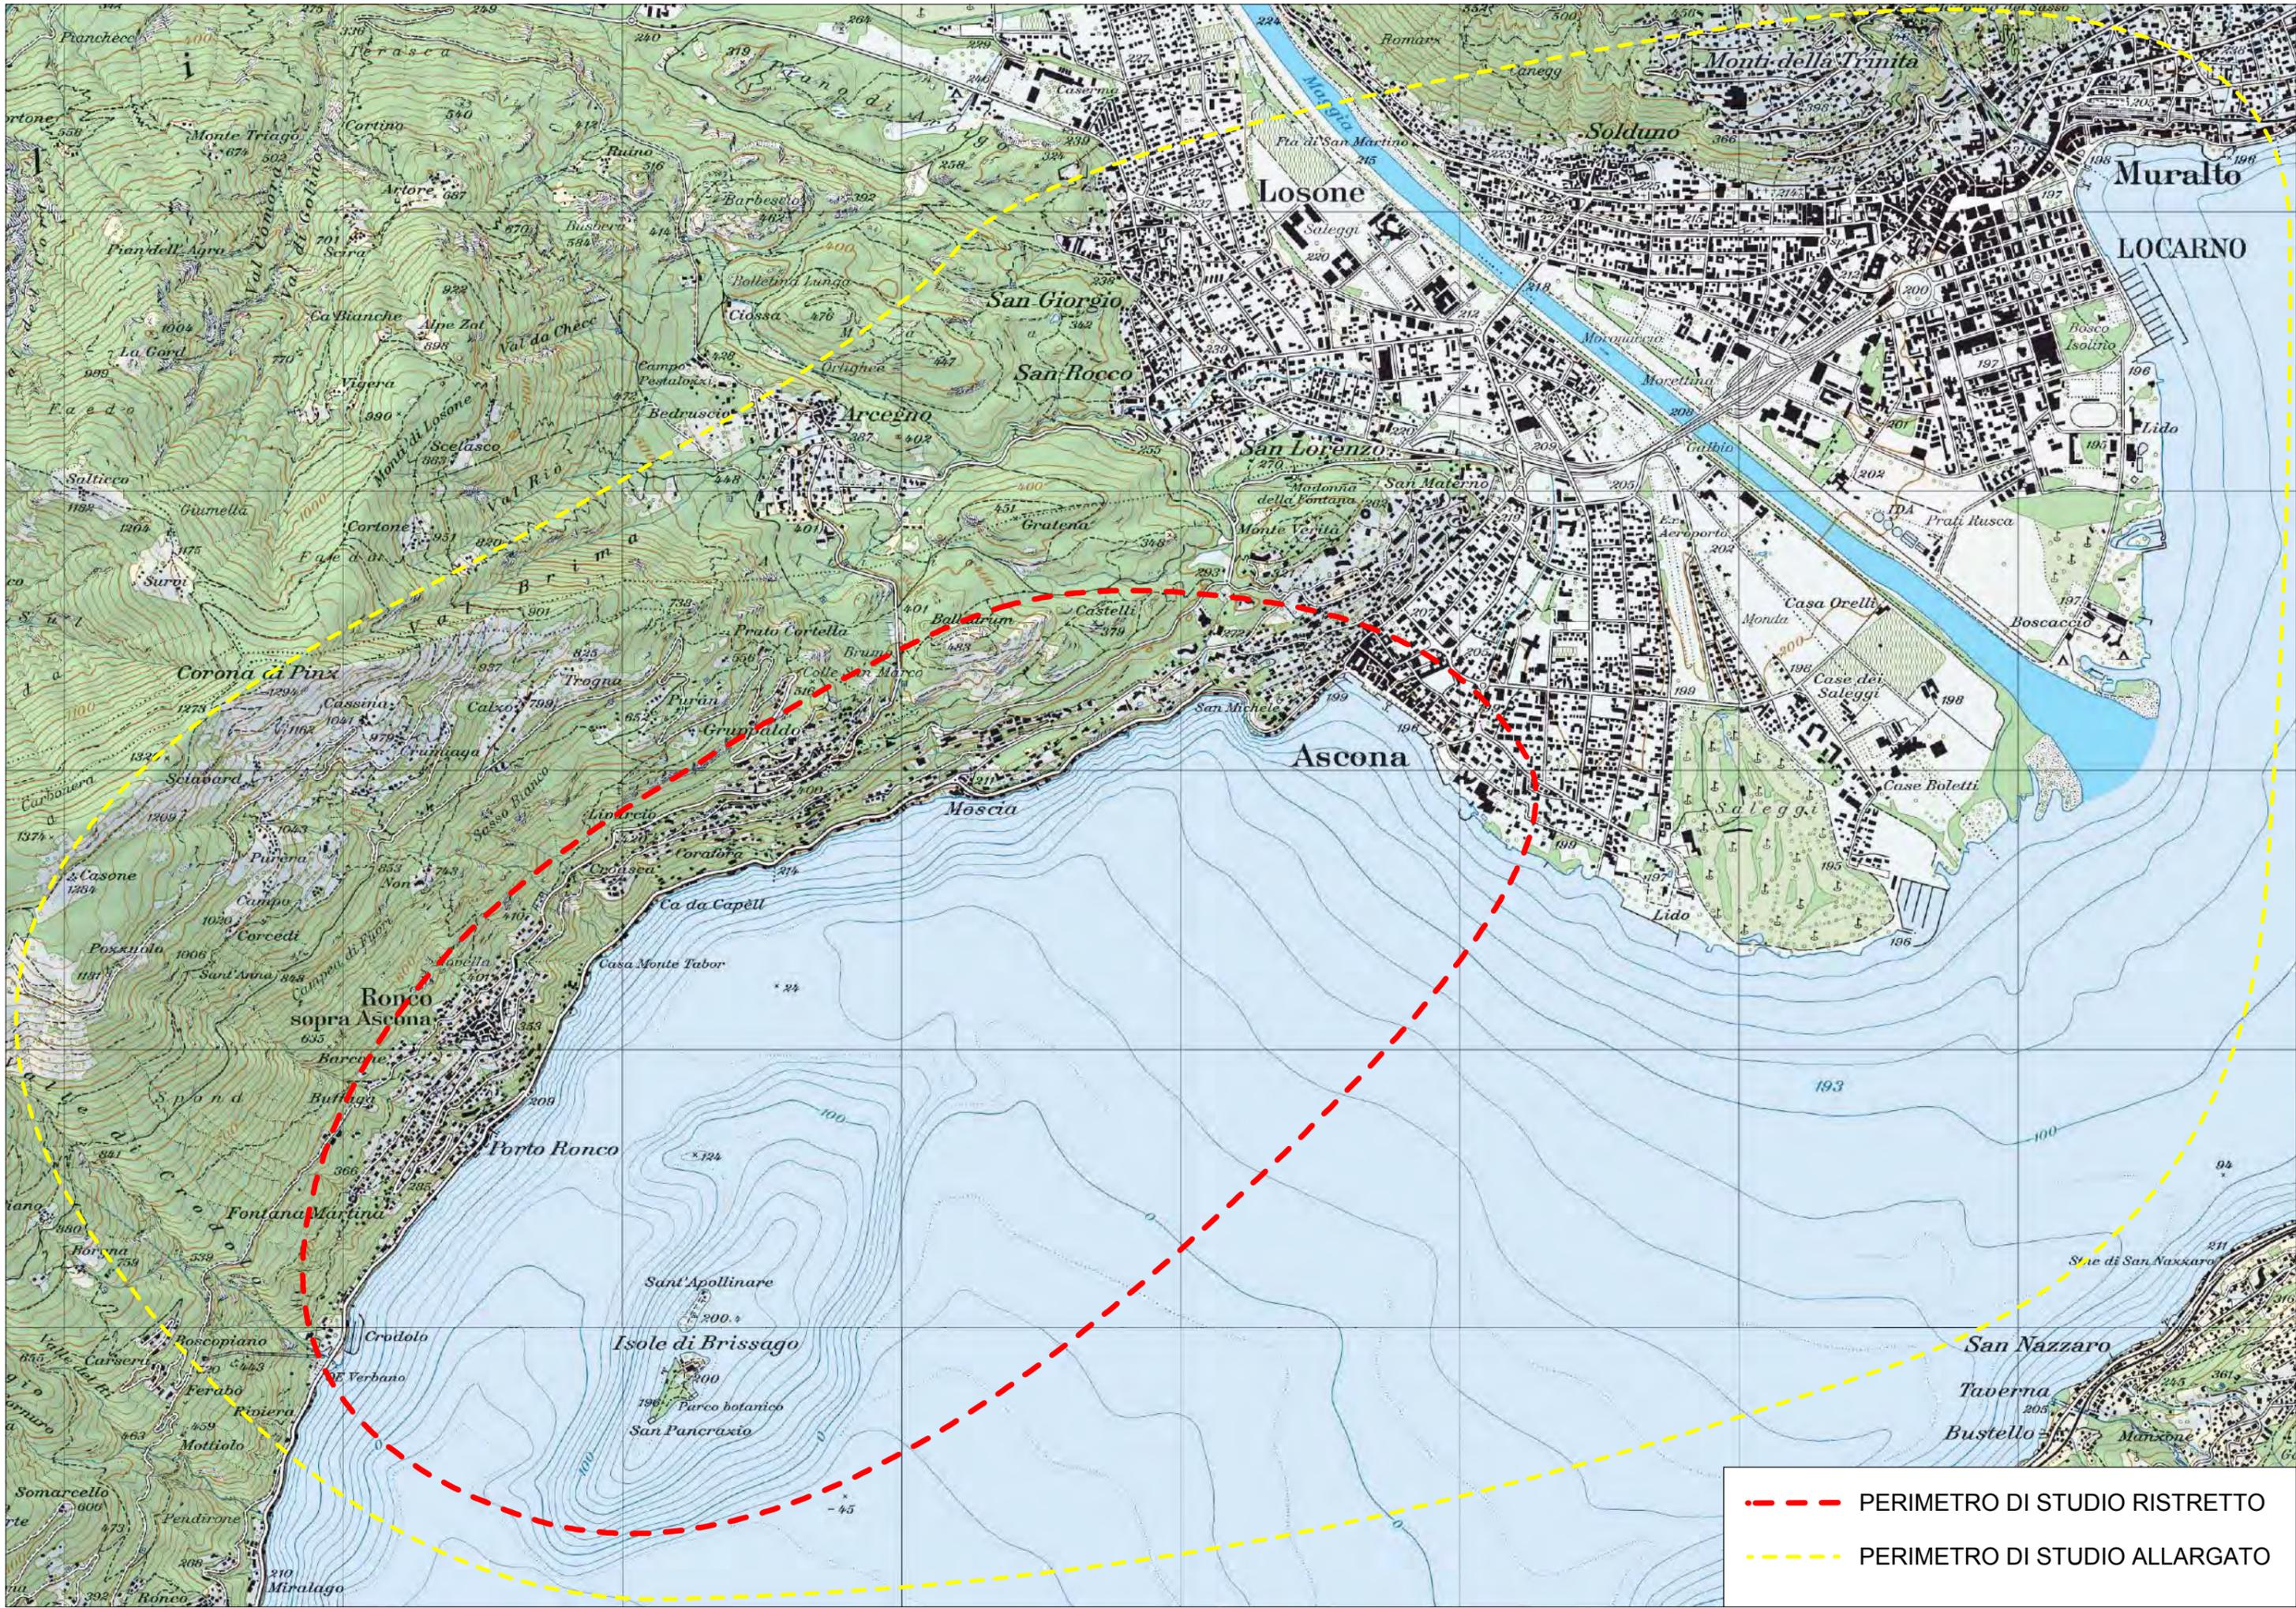
Allegato 1 – Perimetro di studio

--- PERIMETRO DI STUDIO RISTRETTO
--- PERIMETRO DI STUDIO ALLARGATO
