Messaggio

6757

5 marzo 2013

Concessione, per il periodo 2013-2019, di un credito quadro per un importo di 50'000'000.- CHF destinato a interventi di manutenzione programmata finalizzati al risanamento energetico e all'adeguamento alle normative vigenti di diversi edifici di proprietà dello Stato

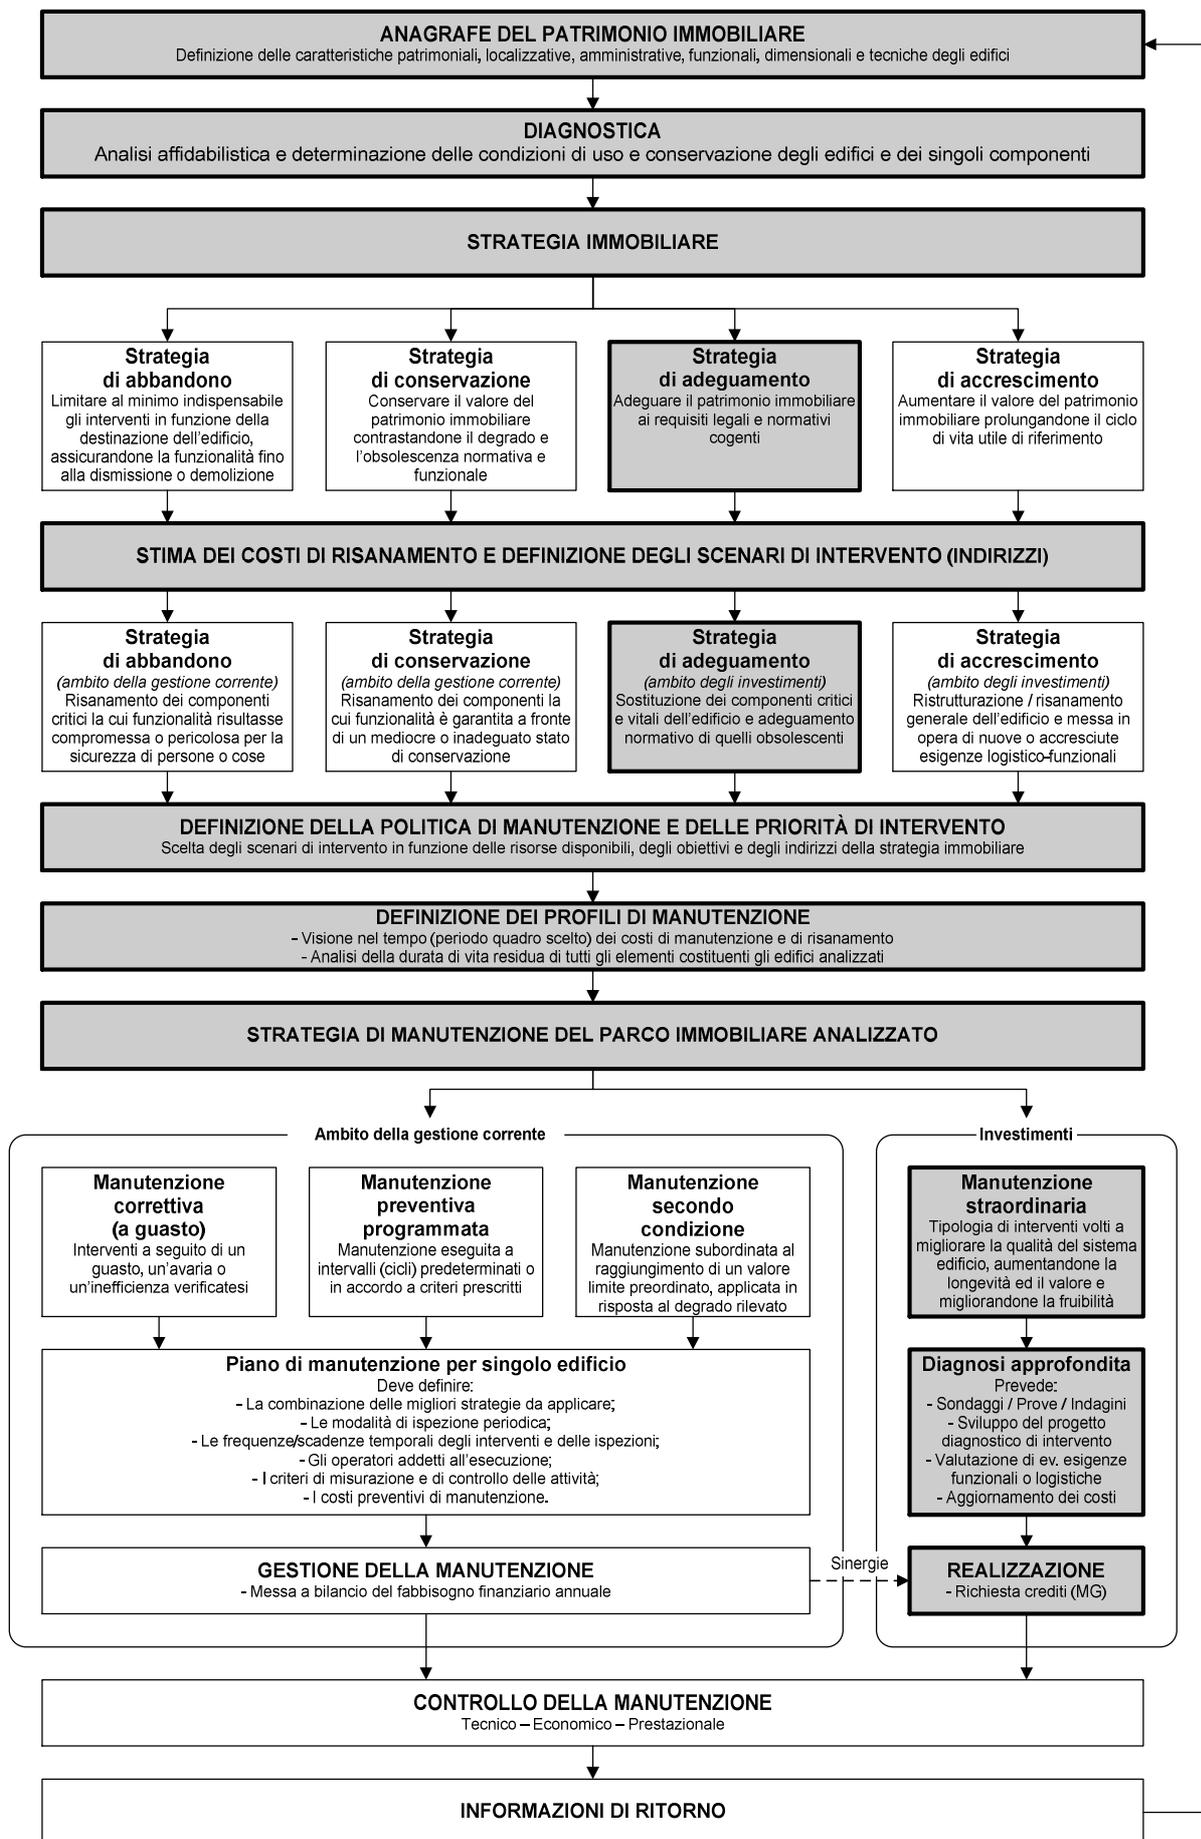
Il grafico che segue mostra la struttura logica della politica di manutenzione seguita dal Cantone, che è alla base della presente richiesta di credito (in colore grigio sono evidenziate le attività pertinenti alla manutenzione straordinaria):

Percorso progettuale della manutenzione (in grigio le attività pertinenti alla manutenzione straordinaria)

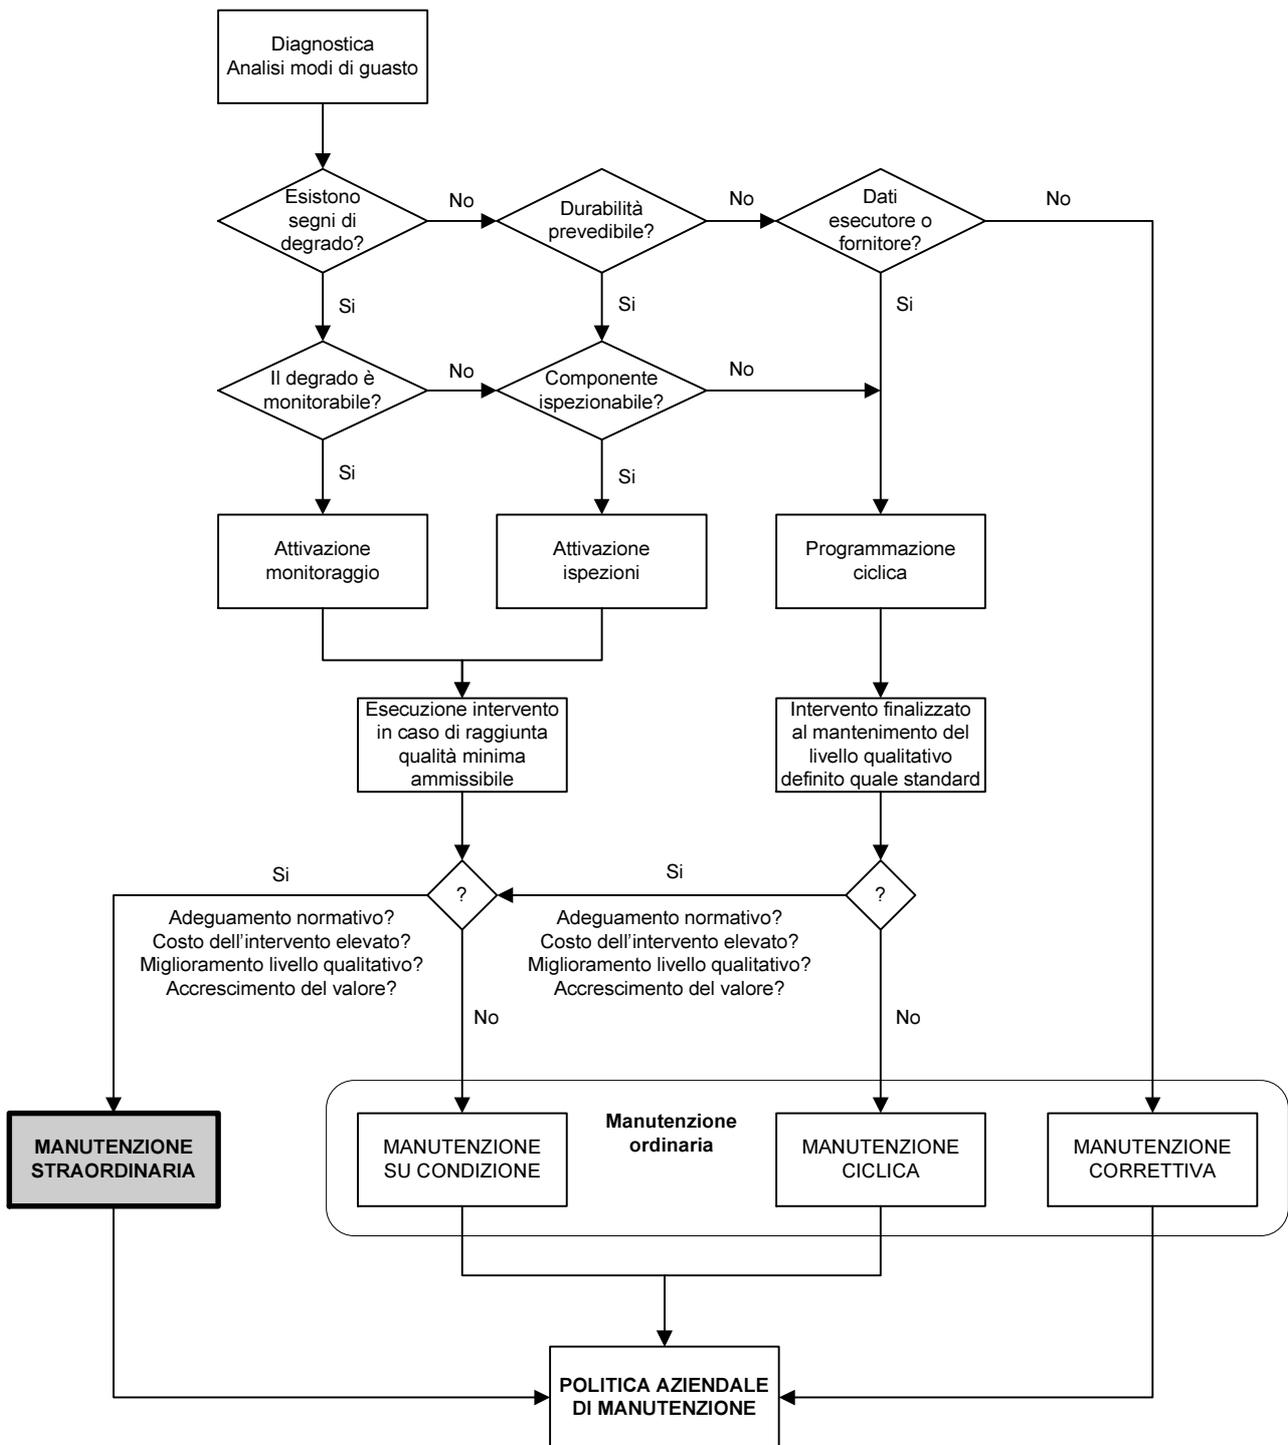
Lo schema che segue illustra il ragionamento da seguire nella scelta della politica manutentiva più appropriata per i singoli stabili che costituiscono il patrimonio immobiliare.

Diagramma di flusso per la definizione della politica di manutenzione

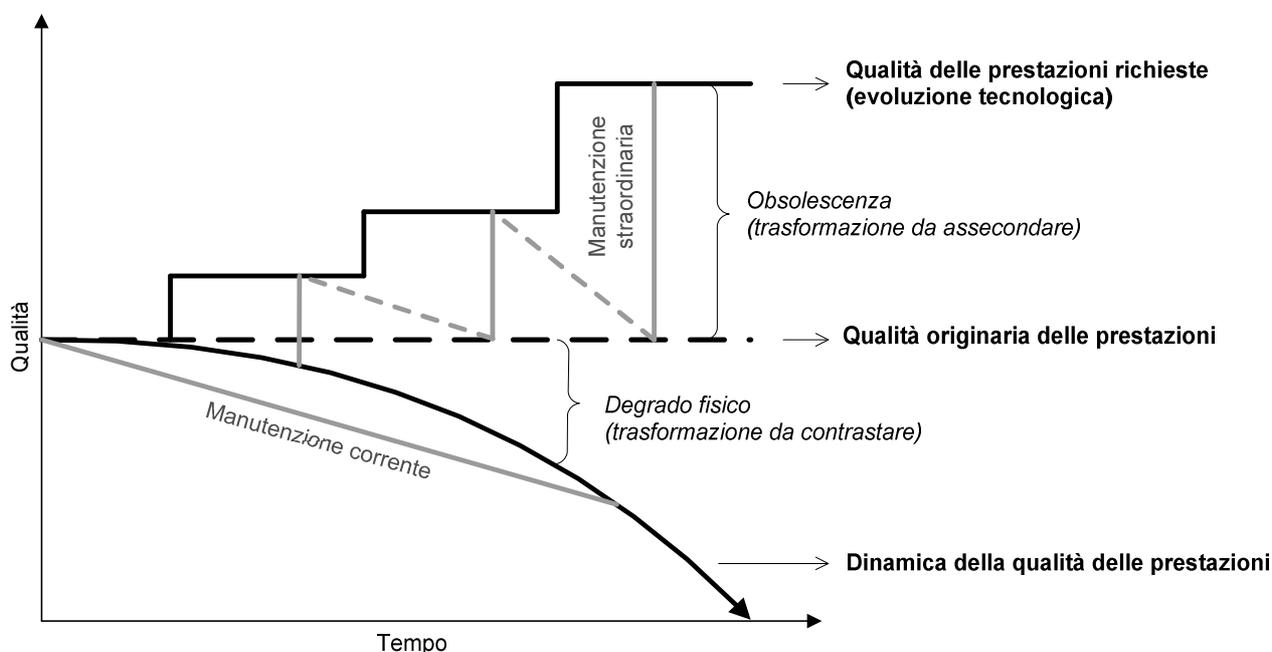
Il grafico che segue rappresenta il processo di trasformazione della qualità richiesta in rapporto alle prestazioni degli elementi tecnici di un edificio.

Processo di trasformazione della qualità richiesta in rapporto alle prestazioni degli elementi tecnici

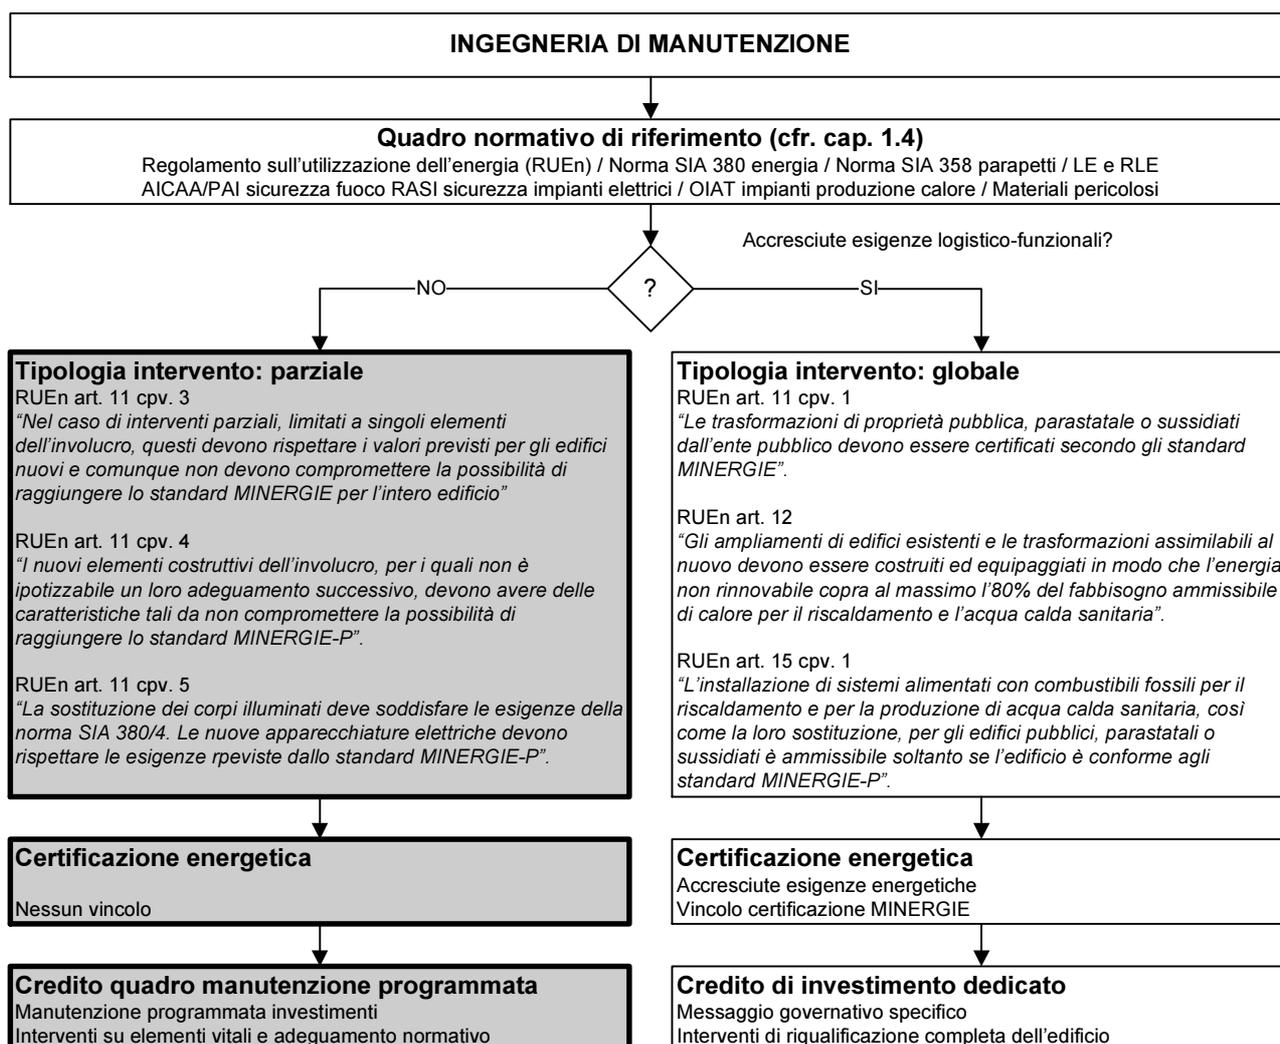
Precisiamo che, in caso di accresciute o mutate esigenze logistiche e funzionali dei servizi beneficiari (Dipartimenti), e pertanto subentrando altre opere quali ampliamenti e trasformazioni, anche il genere di intervento varierebbe di contesto strategico, divenendo di riqualificazione. Detti interventi, maggiormente onerosi, verranno stralciati dalla strategia di manutenzione straordinaria per essere finanziati tramite specifici messaggi governativi.

Il diagramma seguente chiarifica quanto sopra esposto:
