CENTRO ARTI E MESTIERI - PALESTRA mappale no. 2724B - Comune di Bellinzona	DATA : 24.08.2015	MODIFICHE 00.00.2015
	DISEGNATO : RA	
	CONTROLLATO : .	
	DIM. : 297 x 1050	
RILIEVO FOTOGRAFICO DIFETTI STRUTTURALI PIANO DI RILIEVO / PIANO TRIBUNE, TERRENO+ESTERNO, SEMINTERRATO	SCALA 1:200	
	PIANO NO. 2156-01-15

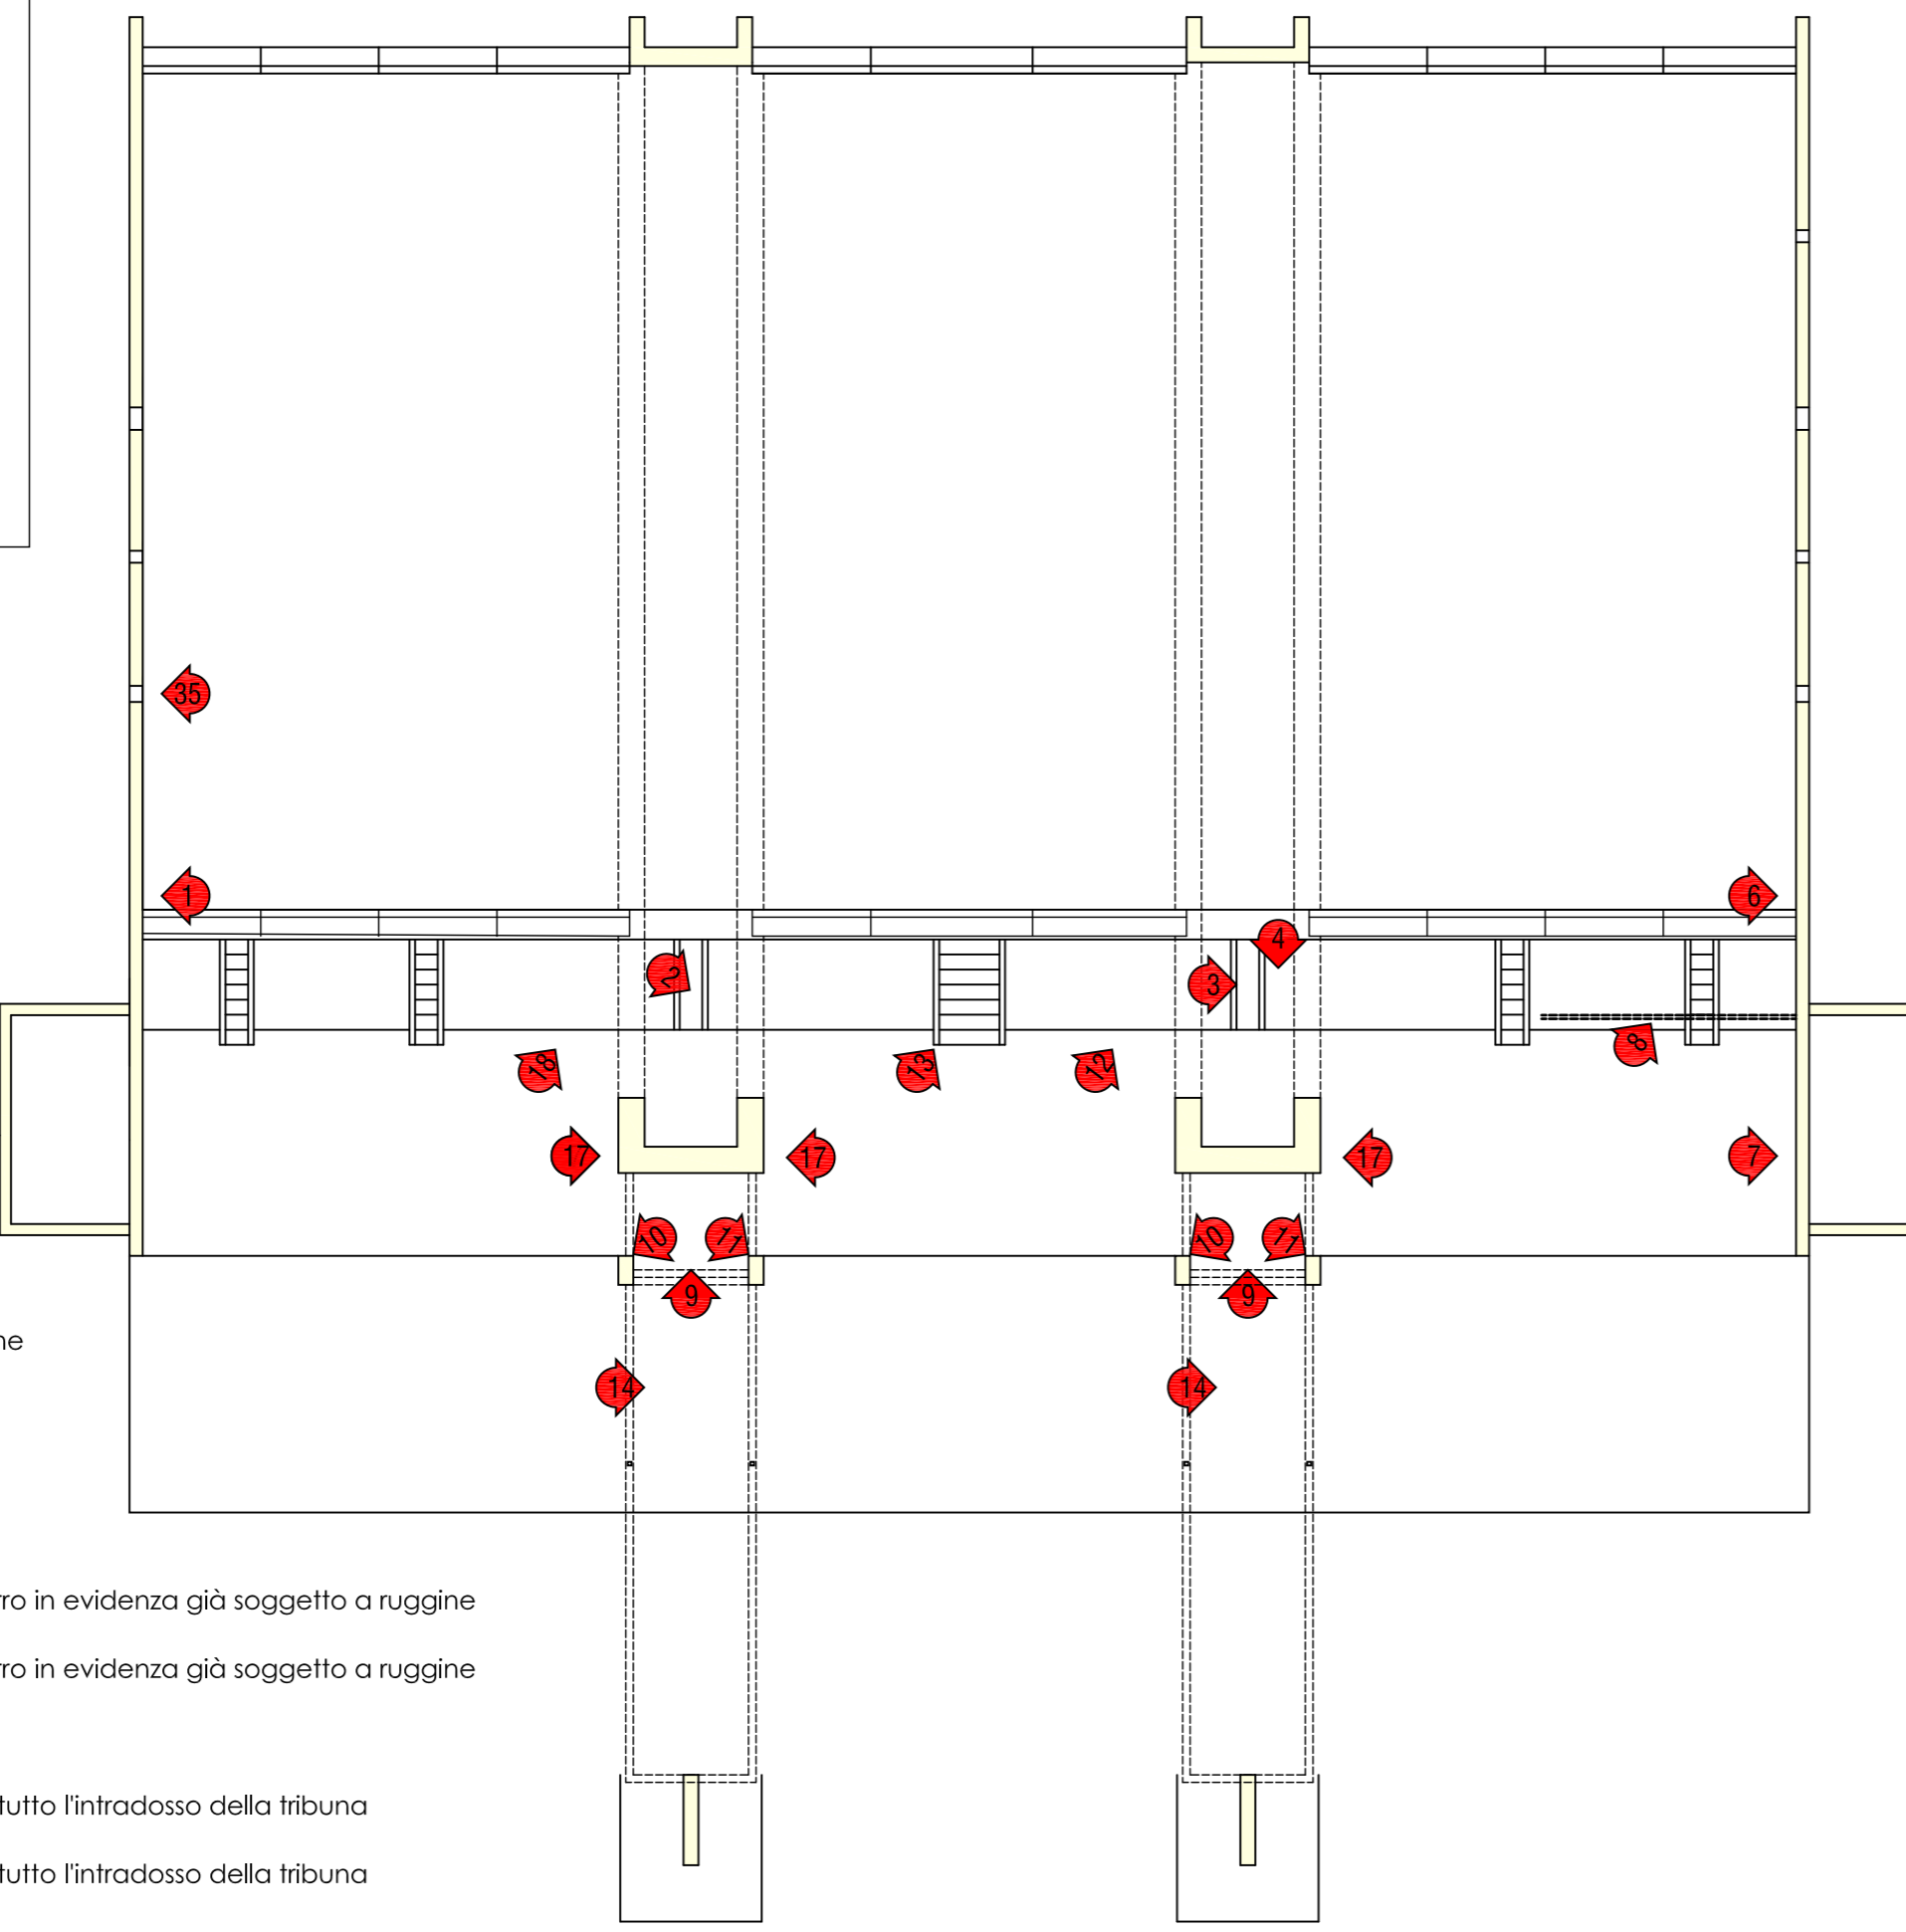
PIANO TRIBUNE

| <p>1 Lesione verticale lungo tutta la parete in mattone. Larghezza massima fessura 5 mm. Altezza interessata dal fenomeno = 7,60 metri</p> <p>2 Lesione orizzontale su tribuna sp= 5 mm</p> <p>3 Fessure orizzontali su tribuna spessore contenuto</p> <p>4 Fessura su gradinate tribuna sp= 3 mm</p> <p>5 Interventi di ripristino già eseguiti tra anima scale e gradini</p> <p>6 Vedi descrittivo foto 1. Spessore = 3 mm</p> <p>7 Fessura orizzontale tra architrave in beton e intradosso tegoli</p> <p>8 Distacco parziale del copriferro su tegolo d'armatura</p> <p>9 Giunto di dilatazione da ripristinare</p> <p>10 Fessura tra architrave e parete</p> <p>11 Distacco parziale del copriferro con ferro in evidenza già soggetto a ruggine</p> <p>12 Fessura su cordolo tribune</p> <p>13 Fessura su piastrelle pavimento</p> <p>14 Fessure su pavimento in beton</p> <p>15 Interventi di ripristino già eseguiti tra anima scale e gradini</p> <p>16 Interventi di ripristino già eseguiti tra anima scale e gradini</p> <p>17 Tracce di umidità' su parete</p> | <p>18 Fessura su cordolo tribune</p> <p>19 Presenza di salnitro su soffitto</p> <p>20 Fessure su pavimento in beton</p> <p>21 Fessure su pavimento in beton. Prosegue su parete e quindi sotto tribune</p> <p>22 Fessure su pavimento in beton</p> <p>23 Fessure su pavimento in beton</p> <p>24 Tracce di umidità' su parete</p> <p>25 Distacco parziale del copriferro con ferro in evidenza già soggetto a ruggine</p> <p>26 Distacco parziale del copriferro con ferro in evidenza già soggetto a ruggine</p> <p>27 Presenza di salnitro su soffitto</p> <p>28 Fessura con spessore contenuto lungo tutto l'intradosso della tribuna</p> <p>29 Fessura con spessore contenuto lungo tutto l'intradosso della tribuna</p> |
