COMPLESSO DEL MONASTERO DI
S. CATERINA
Via S. Caterina, 2
Locarno — Via S. Caterina — part. 227

Inventario Locarno	
N. schede	A654 A655 A11152 A11153 A32064

Locarno
Complesso di S. Caterina

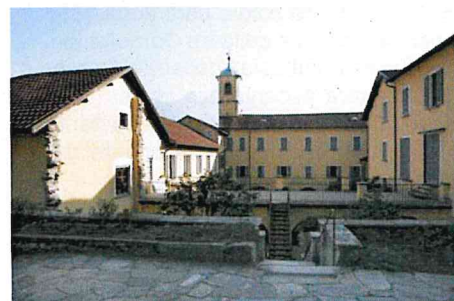
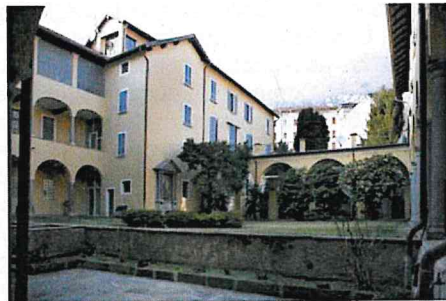
Il monastero (scheda A655)

Il monastero è inserito nell'area sudorientale del complesso. È costituito da tre corpi principali che si articolano attorno a un chiostro, a formare una struttura a ferro di cavallo aperto verso nord. Verso settentrione esso è chiuso da un porticato di gusto classicheggiante (colonne toscane all'interno; pilastri a settentrione), costruito molto probabilmente attorno al 1892, che funge da collegamento tra l'ala orientale e quella occidentale. La parte superiore del porticato è raggiungibile attraverso una scalinata in ghisa, ed è chiusa da una ringhiera della medesima tipologia.

Esternamente i tre corpi sono caratterizzati dalla presenza a pianterreno di un porticato continuo, sotto al quale si conservano diversi affreschi in parte deteriorati o ridipinti. Nel chiostro è presente anche una cappellina della Madonna del Sasso.

I differenti corpi edilizi hanno subito aggiunte e modifiche nel corso dei secoli. Il braccio est del monastero, quello più antico, si appoggia direttamente al coro della chiesa; ospita al pianterreno il refettorio, voltato a botte lunettata, con un affresco raffigurante un'Ultima cena seicentesca sulla parete di fondo, oltre alla cucina e ad alcuni locali deposito. Al primo piano sono invece presenti le celle delle monache. Nell'ala meridionale, a pianterreno, in posizione centrale vi è l'atrio di accesso al monastero, ai cui lati si sviluppano in posizione simmetrica i due parlatori (interno ed esterno) caratterizzati da volte lunettate, mentre al primo piano trovano posto altre 8 celle, locali di servizio (sala medica; l'infermeria) e il locale ricevimenti e lettura. Il secondo piano è riservato alle celle per le novizie.

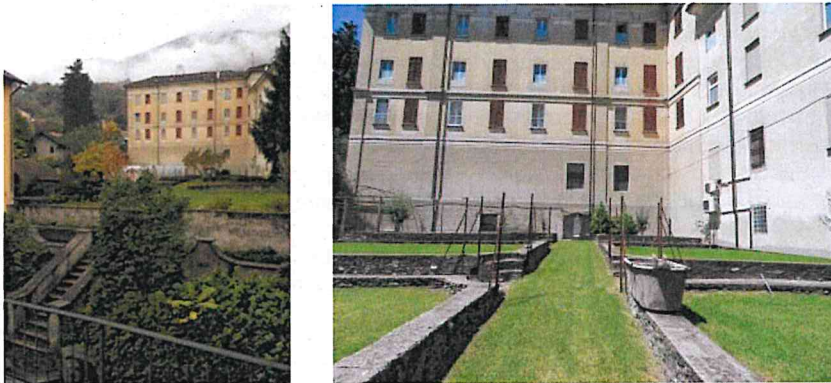
Giardino delle monache (scheda A11152)

Il giardino delle monache, ben leggibile nella cartografia ottocentesca, con un andamento declive, è introdotto da un'elegante scalinata, forse ancora seicentesca, a due rampe laterali e una centrale al livello superiore, al di sotto della quale è posta una sorta di cantina (grotta/ninfeo?) sormontata da un balconcino (basamento): l'antico accesso è tuttavia mortificato e nascosto dalla chiusura del tardo Ottocento. Il giardino, delimitato a settentrione dall'alto prospetto cieco di Palazzo Fonti (scheda A12761) nel quale si apre una nicchia, è a un livello superiore rispetto all'adiacente ortaglia a meridione. Fu ampliato verso meridione al momento della costruzione dell'Istituto S. Caterina. Sono in ogni caso ben leggibili la delimitazione antica (pergolato a ovest) e le tracce delle antiche percorrenze (viali; muretti). Oggi è l'area di diretta pertinenza del monastero (Via Crucis; boschetto con panchine).

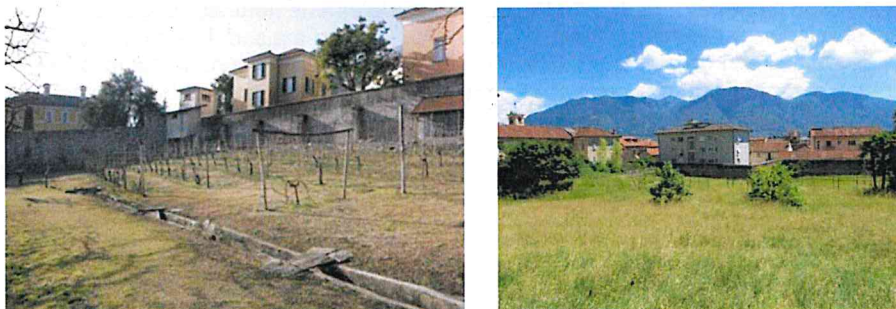
Ortaglia (scheda A32064)

L'area occidentale e meridionale dello spazio di pertinenza del monastero era riservata, com'è naturale vista la sua esposizione, alla produzione di ortaggi e frutti destinati alla sussistenza delle monache. Sul lato settentrionale, come si evince dalla cartografia ottocentesca, vi erano i rustici destinati agli agricoltori, demoliti al momento della costruzione dei villini d'inizio Novecento (si vedano schede A14607 e A14609). L'edificio rurale conservatosi (scheda A32034), sopravvissuto alle trasformazioni tardo ottocentesche, permette di immaginare la situazione originale. La cartografia

ottocentesca attesta anche che nella parte inferiore dell'ortaglia vi erano altri edifici di servizio, siti in prossimità dell'entrata su via delle Pannelle. Ancora oggi nel comparto destinato ad ortaglia sono presenti tracce significative dell'antica funzione originale: vigna, alberi da frutto, prato, sistema d'irrigazione, orti, pergolato a vigna.

Ortaglia: L'edificazione di nuovi manufatti è consentita unicamente in presenza di un comprovato interesse pubblico cantonale che qualifica il sedime e l'intero comparto.

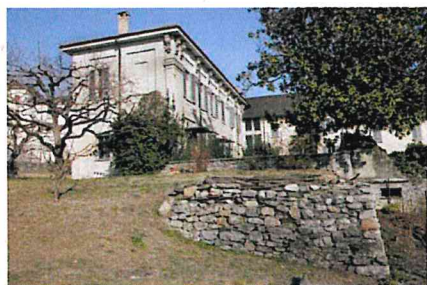
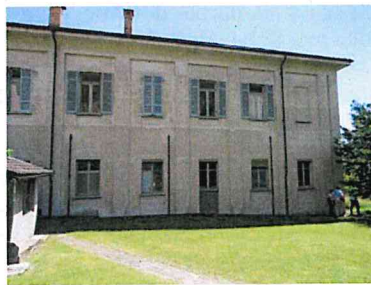
Istituto S. Caterina

L'edificio si contraddistingue per l'imponente facciata neoclassica, articolata da lesene con finti capitelli, e si eleva su due piani, divisi da fasce marcapiano con girali. Il prospetto nord si presenta estremamente sobrio, con 5 finestre e una porta-finestra.

Dall'ingresso si accede all'aula delle accademie, nella quale sono state ricavate le attuali tre aule scolastiche caratterizzate dalla presenza di lesene con fusto scanalato e capitelli corinzi, oggetto di discutibili interventi pittorici.

La terrazza antistante all'edificio ospita al proprio interno, al piano interrato, i locali tecnici.

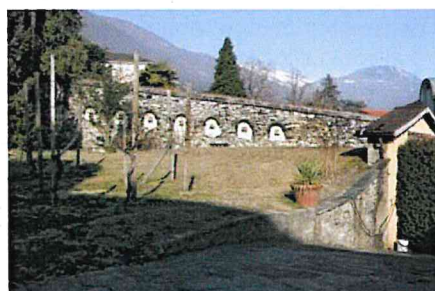
Muro di cinta del monastero (scheda A11153)

L'alto e possente muro di cinta del complesso monastico, realizzato in gran parte in pietrame naturale, a spacco e in ciottoloni, parzialmente posati a secco, si sviluppa sui lati est e ovest, e solo in parte a nord e a sud. Il lato orientale è decorato dalle formelle della Via Crucis realizzate in ghisa a metà Ottocento; la parte settentrionale, a sostegno dei due villini di via Cappuccini, è di fattura più recente rispetto al resto della cinta muraria ed è contraddistinta da contraforti.

Muro di cinta del monastero (scheda A11153): Sono ammesse due nuove aperture puntuali per accessi pedonali e veicolari unicamente in presenza di un comprovato interesse pubblico cantonale che qualifica il sedime e l'intero comparto.

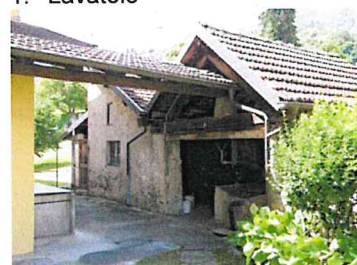
1. Lavatoio

All'interno del giardino monastico è ubicato il lavatoio (trasformato, ma conservato nella sua conformazione originale), che veniva rifornito di acqua tramite un canale che proveniva dalla parte settentrionale e che alimentava anche l'ortaglia a meridione.

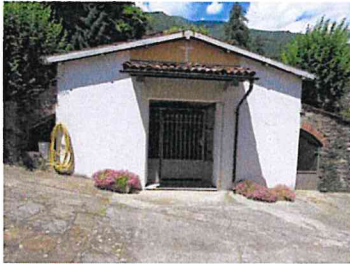
2. Ossario

Nell'angolo sud-orientale del giardino monastico è sorto nel corso del Novecento l'ossario conventuale, che riprende la funzione del sepolcro ancora esistente a ridosso della chiesa (ala orientale).

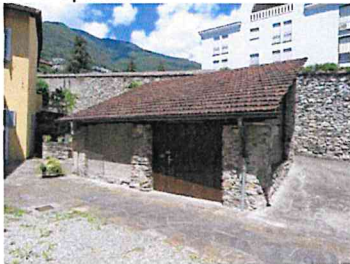
3. Deposito

L'edificio adibito a deposito è sito in corrispondenza dell'entrata monumentale su via delle Monache. Si tratta di un piccolo edificio con tetto a falda unica in muratura a vista, databile alla prima metà del XIX secolo.

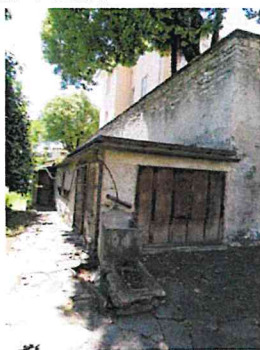
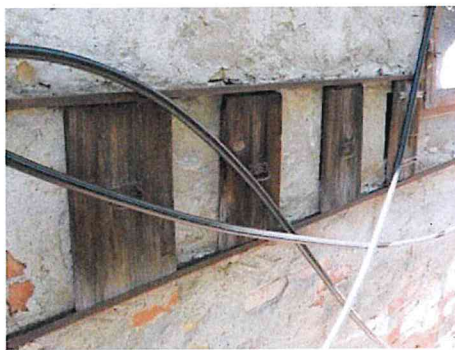
5. Pollaio

Il pollaio, edificato agli inizi del XX secolo, sorge lungo il muro di cinta, in posizione anteriore e più a ovest rispetto al rustico, in corrispondenza del villino (scheda A14607). Presenta una pianta allungata, con accesso posto nel corpo aggiunto verso sud. L'ala orientale è caratterizzata dalla presenza di finestrelle lignee scorrevoli, mentre il braccio ovest ospita due grandi vetrate formate dall'accostamento di numerose finestrelle quadrate.

Edifici di servizio annessi: La demolizione dell'edificio rurale e del pollaio è consentita unicamente in presenza di un comprovato interesse pubblico cantonale che qualifica il sedime e l'intero comparto.
