Arsenico nell'acqua potabile

Introduzione e obiettivi della campagna

Nel corso del 2019, il Laboratorio cantonale ha effettuato un'ampia campagna di sorveglianza della concentrazione di arsenico nell'acqua potabile.

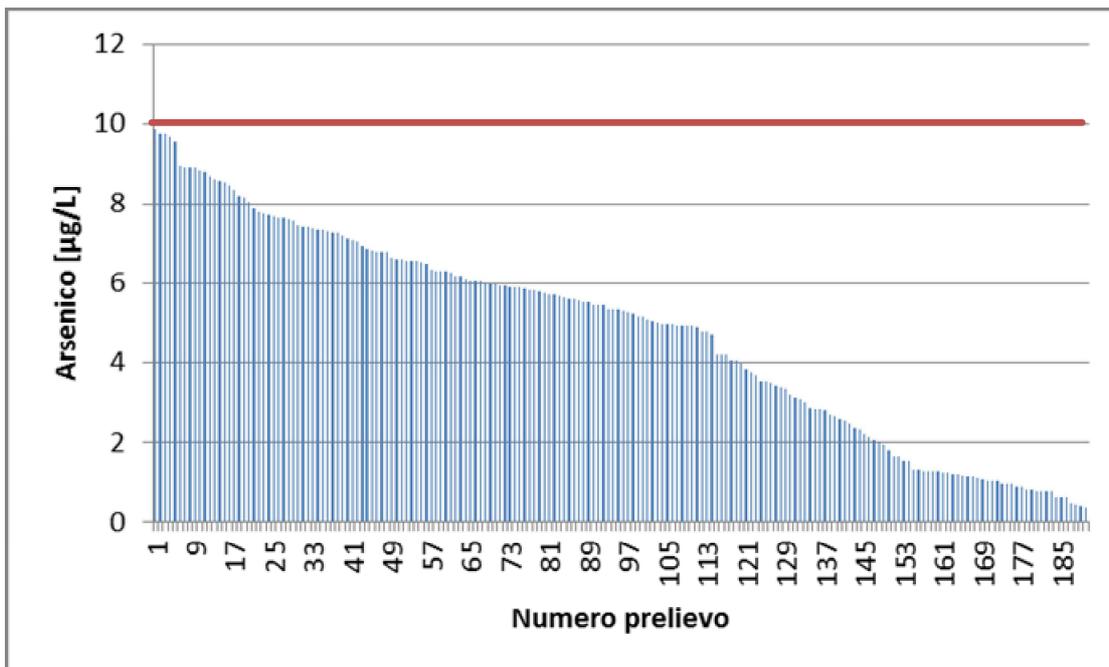
Tutti i campioni misurati sono risultati conformi, mostrando concentrazioni di arsenico inferiori al limite di legge di 10µg/L. Tutte le aziende acqua potabile toccate dal problema hanno quindi saputo rispettare i termini imposti e di riflesso mantenere la loro acqua conforme ai limiti di legge. Questo è stato possibile soprattutto grazie all'impegno delle aziende coinvolte, ma anche grazie al grande lavoro di controllo e informazione da parte del Laboratorio cantonale. In alcuni casi sono stati necessari investimenti di diverse centinaia di migliaia di franchi da parte dei comuni.
