Laghetto di Muzzano

Interventi di manutenzione della riserva naturale secondo il *Piano di gestione ed interventi di valorizzazione delle componenti naturali della riserva naturale del laghetto di Muzzano* (UNP, 2005).

Interventi di valorizzazione della riserva naturale secondo il *Piano di gestione ed interventi di valorizzazione delle componenti naturali della riserva naturale del laghetto di Muzzano* (UNP, 2005).

Creazione di una parete di nidificazione per il Martin pescatore.

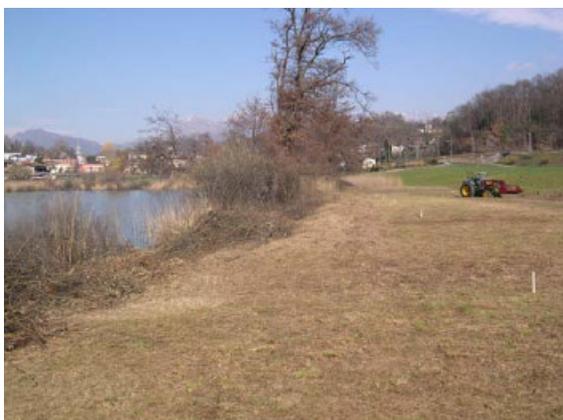
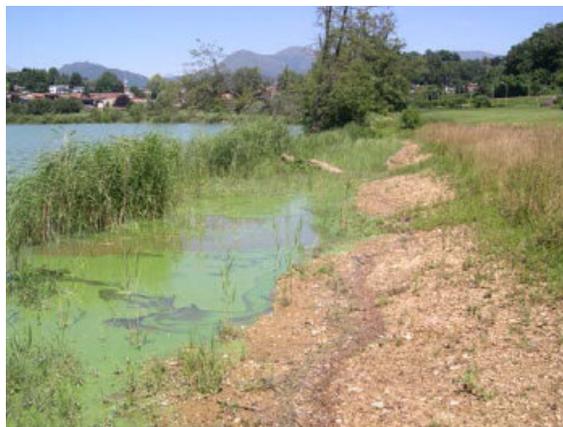
Figura 4: intervento di manutenzione S6-2 prima (sinistra) e dopo l'esecuzione (destra)

Come intervento preparatorio è stato effettuato innanzitutto un decespugliamento completo del roveto lungo il perimetro della superficie agricola (160 mq); sono stati pure eliminati alcuni alberi morti. Su di un'area di ca. 900 mq è stato effettuato uno scavo superficiale, per una profondità massima di 0.35 m, così da creare un'area con caratteristiche igrofile più marcate. Inoltre sono stati scavati tre punti d'acqua permanente. Su questa nuova superficie umida è stato impiantato del canneto coltivato in serra da semi prelevati presso la riserva.

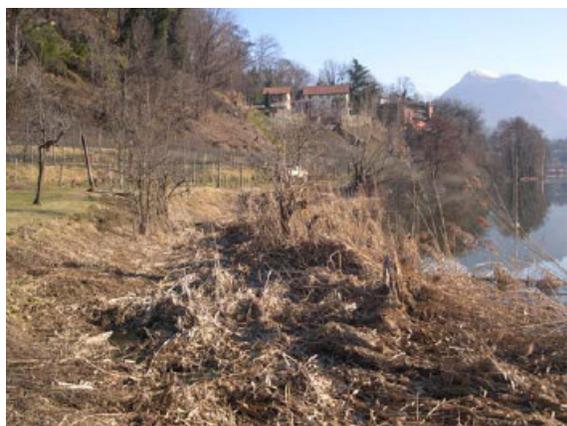
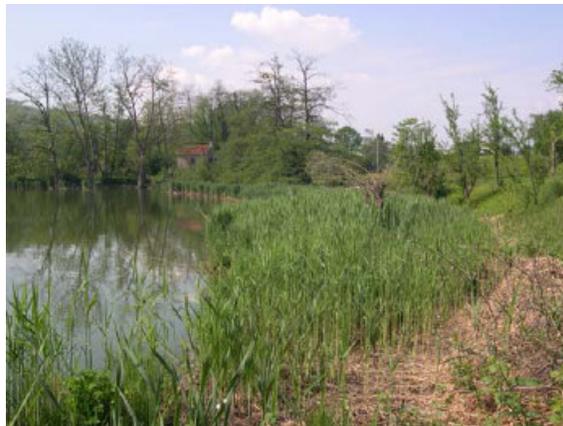
Figura 5: intervento di manutenzione S13-2 prima (sinistra) e dopo l'esecuzione (destra)

Su di una superficie di 230 mq è stato effettuato lo sfalcio tardivo della vegetazione ad alte erbe (filipenduleto).

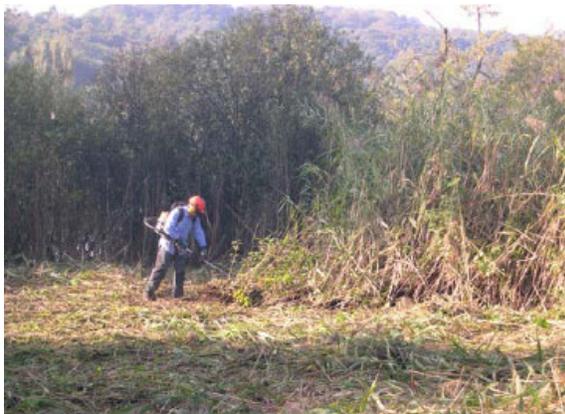
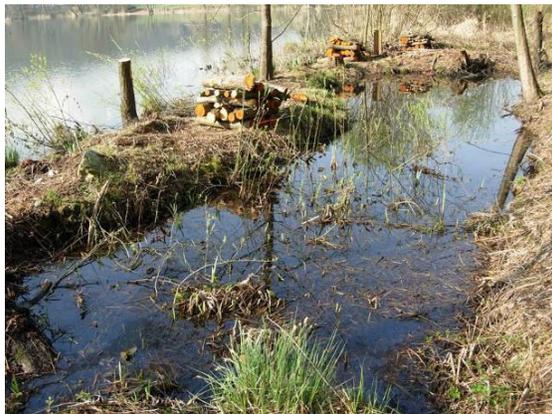
Figura 6: intervento di manutenzione S9-2 (sinistra) e S12-3 (destra)

Su di una superficie di 1'800 mq è stato effettuato lo sfalcio tardivo di una fascia di canneto lacustre.

Su di una superficie di 320 mq è stato effettuato lo sfalcio tardivo di una fascia di canneto. Sono stati inoltre capitozzati 5 vecchi salici e tagliati 3 ontani per aumentare il grado di insolazione dei punti d'acqua permanente. Con il legname di risulta sono state create due piccole cataste come rifugio per la piccola fauna.

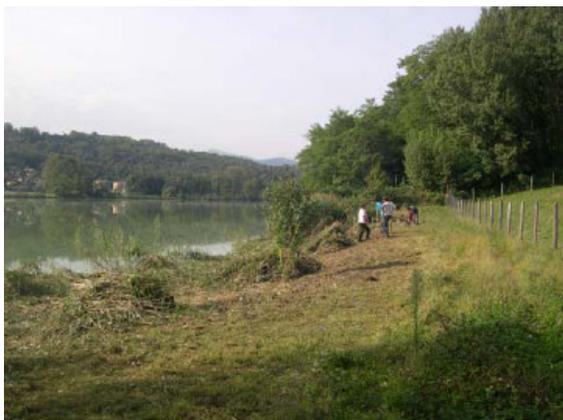
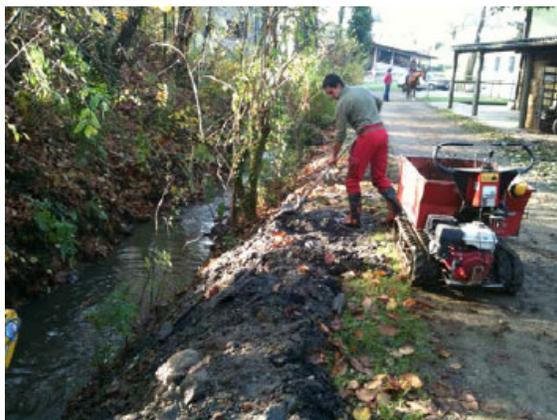
Figura 7: intervento di manutenzione S10 (sinistra) e di estrazione dall'alveo dell'emissario (destra)

Su di una superficie di 350 mq è stato effettuato lo sfalcio tardivo di una fascia di canneto lacustre.

Lungo entrambe le sponde dell'emissario (a monte del ponte – ca. 320 mq) è stata effettuata la manutenzione della vegetazione ripuale e l'evacuazione del materiale presente in alveo.

Su di una lunghezza di ca. 60 m è stato effettuato l'abbassamento dell'alveo dell'emissario del Laghetto (ca. 10mc). Questo intervento si è reso necessario poiché il deposito di materiale limitava fortemente il deflusso delle acque determinando l'innalzamento della quota media del Laghetto.

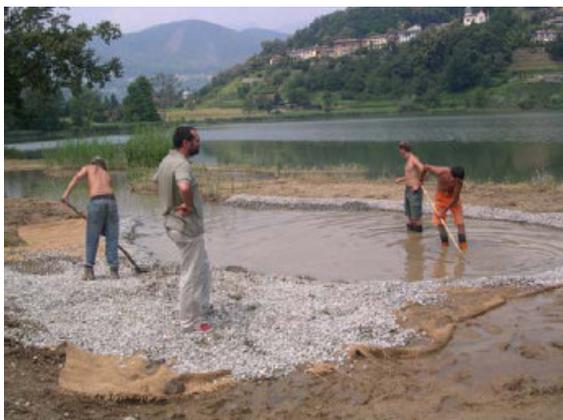
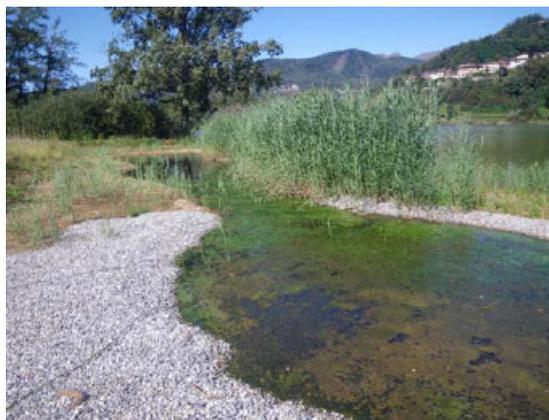
Figura 8: i lavori di creazione degli stagni (sinistra) e i nuovi punti d'acqua a lavori conclusi (destra)

Su una superficie complessiva di 600 mq è stata effettuata una scarifica dello strato superficiale del suolo ad una profondità media di ca. 30 cm.

In corrispondenza delle aree designate ad accogliere gli specchi d'acqua (ca. 200 mq) si è proceduto ad uno scavo ulteriore fino ad una profondità massima di 50 cm rispetto al livello della falda, in modo da creare un grande stagno con due zone profonde di acqua permanente. Sul fondale a profondità ridotta della zona orientale dello stagno è stato posato uno strato di ca. 5-10 cm di materiale alluvionale grossolano, favorevole in modo particolare per alcune specie di libellule. Il materiale di sterro, quantificabile complessivamente a ca. 360 mc, è stato riutilizzato sul posto per rimodellare e consolidare la riva a ridosso alle fascinate.

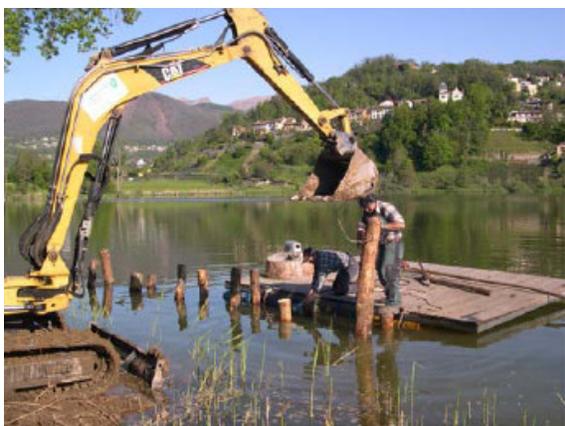
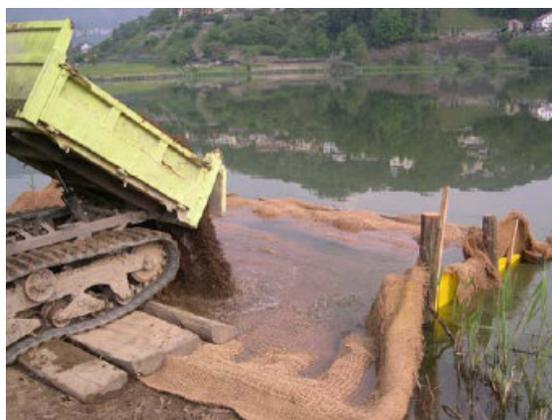
Figura 9: posa dei pali a fronte lago (sinistra) e riempimento delle stuoie di cocco con materiale di scavo (destra)

A fronte lago dell'area interessata dall'intervento di scarifica sono state posate fascine sommerse in ramaglie di salice e ontano per una lunghezza complessiva di ca. 40 ml. Queste hanno la funzione di consolidare la riva, limitando l'erosione e l'effetto destabilizzante del moto ondoso sul canneto. Le fascine sono state messe in opera mediante paleria di castagno (diametro 10-12 cm) infissa nel fondale. Il materiale sciolto sistemato a ridosso delle fascine, proveniente dalle operazioni di scarifica e scavo, è stato consolidato mediante una doppia geostuoia di cocco.

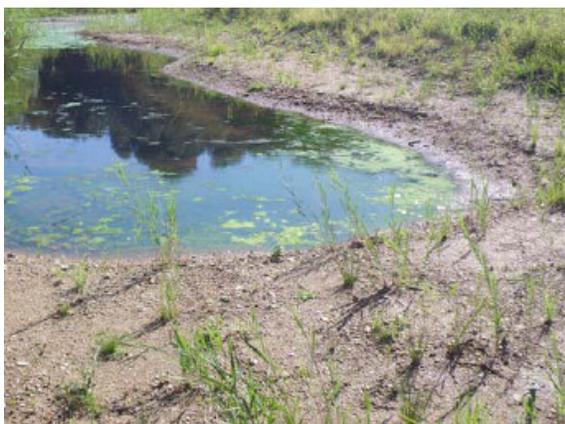
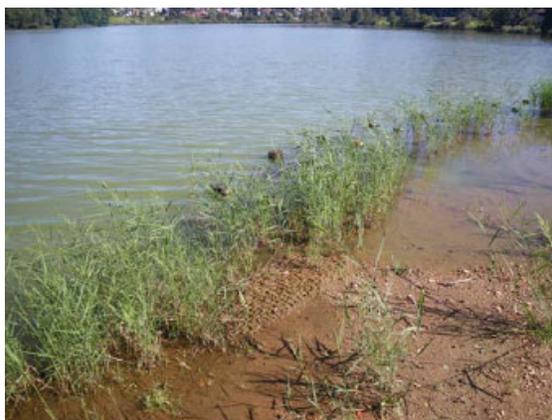
Figura 10: giovani piantine (sinistra), geostuoie prevegetate (destra)

Nell'area di scarifica attorno agli stagni è stato impiantato un nuovo canneto con la tecnica della piantumazione diffusa di giovani piantine di *Phragmites australis*. Le piantine, già in coltura presso il vivaio Oikos 2000 - Consulenza ambientale Sagl, sono state ottenute tramite germinazione in serra di semi raccolti a tale scopo presso il laghetto di Muzzano.

In prossimità delle fascine sono state invece posate delle geostuoie prevegetate con ecotipo ticinese di *Phragmites australis* (Begrünungen Hunn AG).

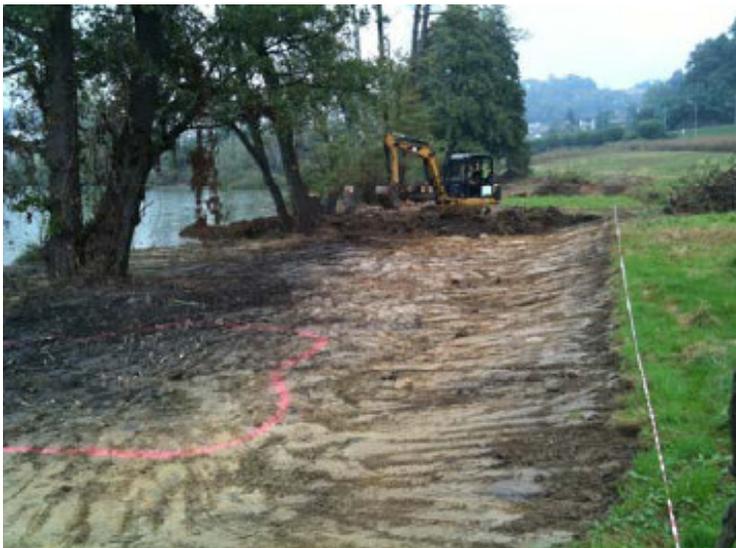
Figura 11: esecuzione della scarifica preparatoria alla realizzazione degli stagni

Come intervento preparatorio è stato effettuato innanzitutto un decespugliamento completo del rovetto e del saliceto arbustivo lungo il perimetro della superficie agricola (300 mq); sono stati pure eliminati 4 alberi morti con i quali sono state create due cataste come rifugio per la piccola fauna. Su di un'area di ca. 350 mq è stato effettuato uno scavo superficiale, per una profondità massima di 0.45 m, così da creare un'area con caratteristiche igrofile più marcate. Inoltre sono stati scavati due punti d'acqua permanente. Il sedimento asportato è stato utilizzato per rimodellare la riva.

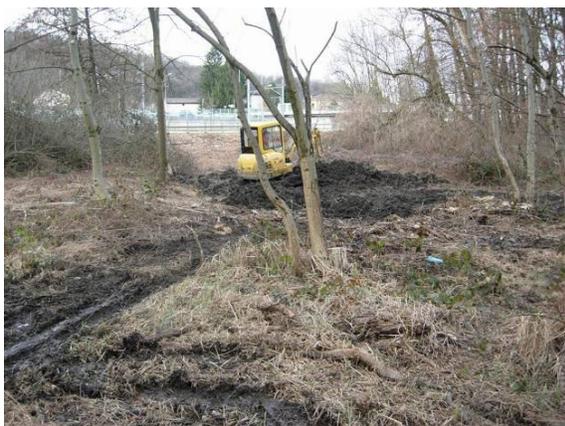
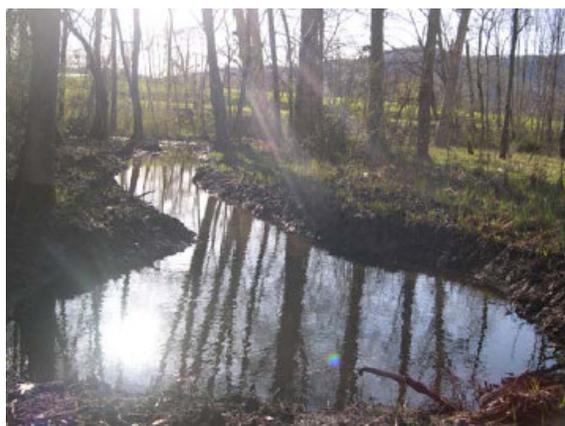
Figura 12: scavo delle lanche (sinistra) e situazione al termine dei lavori (destra)

La superficie d'intervento all'interno dell'area boscata, parzialmente occupata da arbusti e roveti, è stata innanzitutto decespugliata. Su una superficie complessiva di ca. 350 mq è stata effettuata una scarifica del materiale terroso superficiale ad una profondità massima di 0.70 m con un profilo trapezoidale. In concomitanza con questo intervento, un tratto di riva (ca. 200 mq) prevalentemente colonizzata da saliceto arbustivo è stata preparata per accogliere il materiale di sterro: il saliceto è stato dapprima decespugliato e successivamente grazie ad un trattore forestale dotato di argano, le ceppaie dei salici sono state sradicate.

Il materiale di sterro, quantificabile complessivamente a ca. 150 mc, è stato utilizzato in parte per rimodellare il profilo della riva sul quale sono state successivamente trapiantate delle giovani piantine di *Phragmites australis* e *Typha latifolia* ottenute tramite germinazione in serra di semi raccolti a tale scopo presso il laghetto di Muzzano.

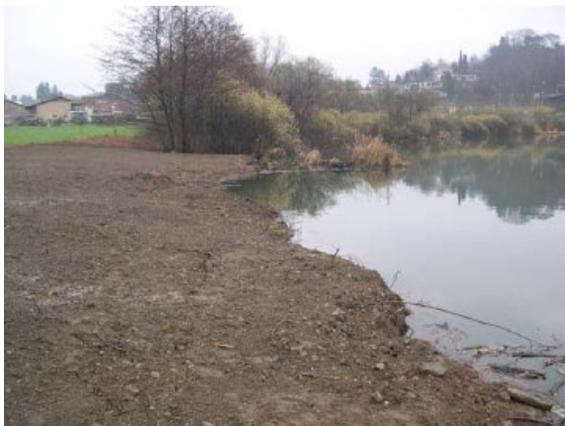
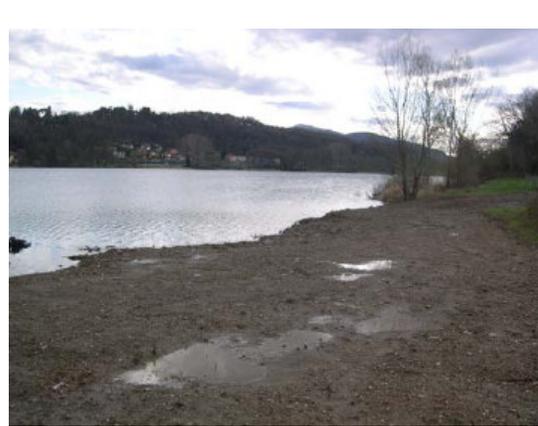
Figura 13: la riva dopo gli interventi di estirpazione e scarifica

La superficie d'intervento di ca. 450 mq, prevalentemente colonizzata da saliceto arbustivo verso il lago e da rovetto sulla sponda, è stata innanzitutto decespugliata. Successivamente, grazie ad un trattore forestale dotato di argano, le ceppaie dei salici sono state sradicate.

Su una superficie complessiva di ca. 150 mq è stata effettuata una scarifica del materiale terroso superficiale ad una profondità media di 0.40 m. Il materiale è stato successivamente utilizzato per rimodellare il profilo della riva. Nell'area così preparata è stato impiantato un nuovo canneto con la tecnica della piantumazione diffusa di giovani esemplari di *Phragmites australis* e *Typha latifolia*.

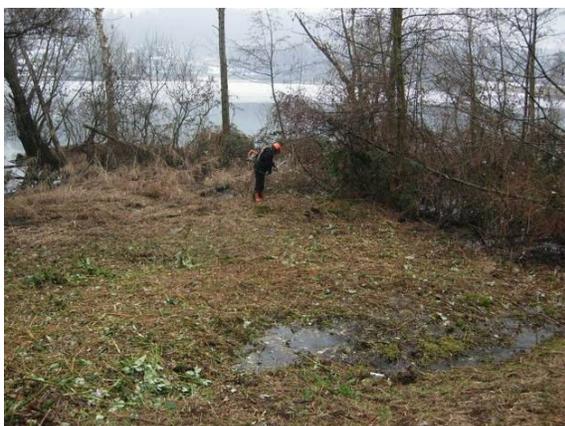
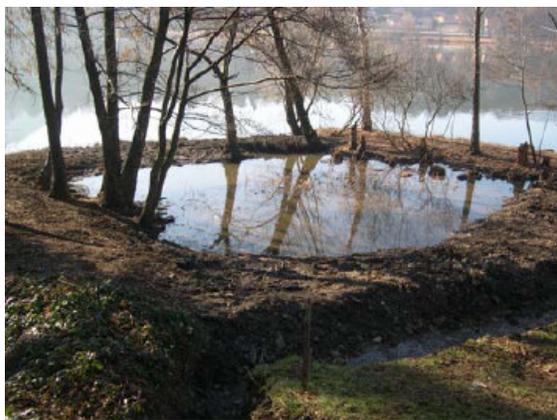
Figura 14: il settore di intervento durante (sinistra) e al termine (destra) degli interventi di spurgo e valorizzazione

Lo stagno presente è stato in parte spurgato ed in parte allargato verso sud. Su di una superficie di ca. 100 mq è stata effettuata una scarifica del materiale terroso superficiale ad una profondità media di 0.20 m, così da conferirne caratteristiche igrofile più marcate, favorendo lo sviluppo di una vegetazione caratteristica delle zone umide. Al fine di isolare definitivamente lo stagno dalle acque del laghetto, sono state posate due doppie fascinate che sono state successivamente riempite con il materiale di spurgo.

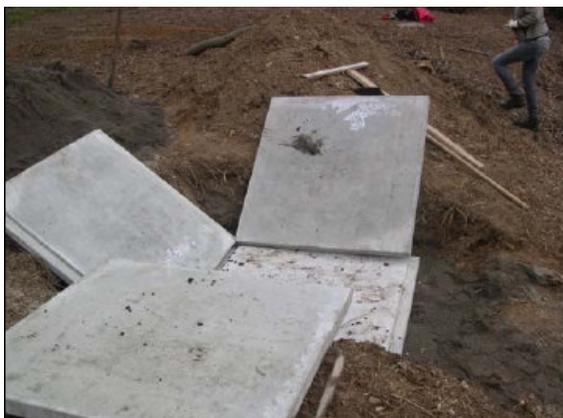
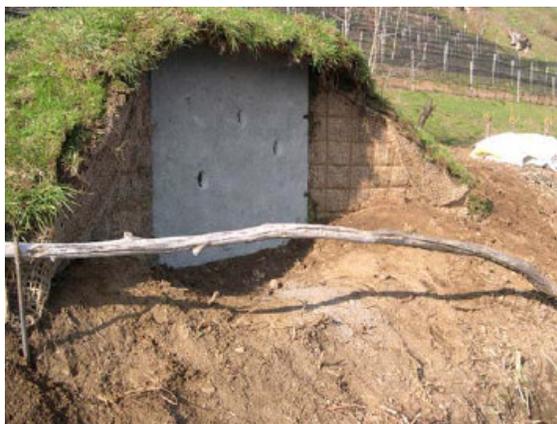
Figura 15: gli elementi costitutivi della parete artificiale (sinistra) e la parete di nidificazione nella sua veste finale (destra)

La superficie d'intervento, parzialmente occupata da arbusti e roveti, è stata innanzitutto decespugliata. Su di una superficie di ca. 6 mq è stato effettuato uno scavo di ca. 70 cm in modo da posizionare la struttura il più vicino possibile all'acqua e facilitarne il suo inserimento nella vegetazione circostante. Al fine di creare una base di appoggio stabile è stata posata una platea di ca. 4 mq in materiale grossolano spaccato per uno spessore di 30 cm.

Le pareti prefabbricate, come pure il materiale di riempimento, sono state trasportate con un escavatore in prossimità del punto di allestimento e montate ad incastro. Il materiale di scavo è stato utilizzato per allestire i terrapieni laterali e come copertura, successivamente rivestito da zolle erbose.

Davanti alla parete è stato collocato il tronco di un albero proteso obliquamente verso i tre fori d'imbocco dei cunicoli. Il Martin pescatore infatti, prima di entrare nel cunicolo, si posa volentieri poco distante dalla parete, per pochi secondi o per qualche minuto, sia per controllare la situazione, sia per attendere che il compagno esca dal cunicolo.
