Obiettivi di sviluppo

- Realizzazione Via d'Acqua Nala in sponda destra
- Riqualifica vegetazione golenale fortemente deficitaria (neofite invasive)
- Ripristino connettività longitudinale e valorizzazione vegetazione ripariale nel tratto urbano
- Risanamento di due salti di fondo presso sottopasso stradale/FFS

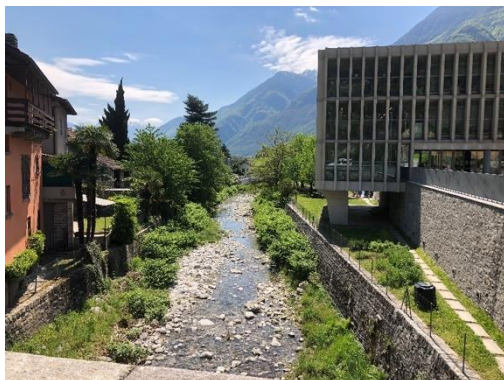
Inizio via d'acqua Nala, strutture comunali e riale, vista verso valle dal ponte vecchio

A Realizzazione percorso Via d'Acqua Nala in sponda destra

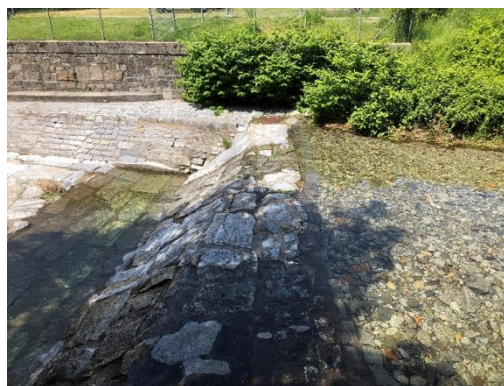
Dettaglio salto di fondo a monte della ferrovia

C Riqualifica salto di fondo e consolidamenti dell'alveo presso il sottopasso ferroviario/strada cantonale, ripristino percorribilità per la fauna ittica e terrestre

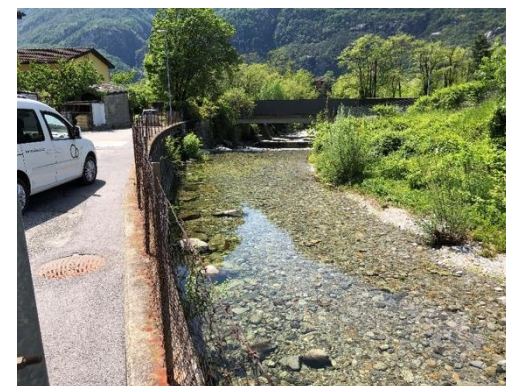
Viadotto FFS visto da monte, lungo il vicolo Nala

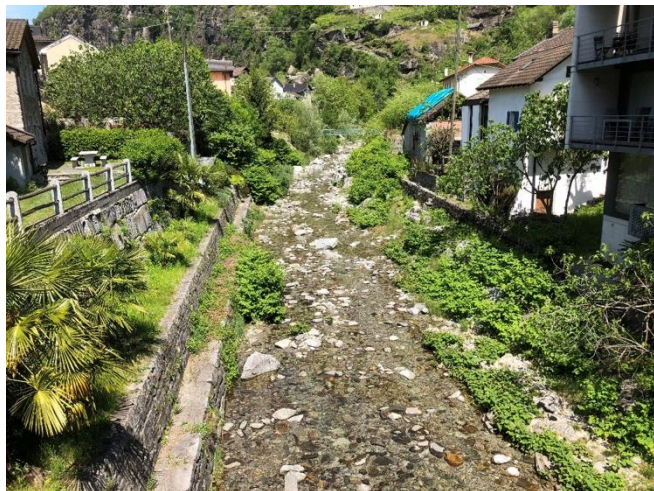
Deficit di vegetazione ripariale e presenza consistente di neofite sulle sponde; vista dal ponte della strada comunale verso monte

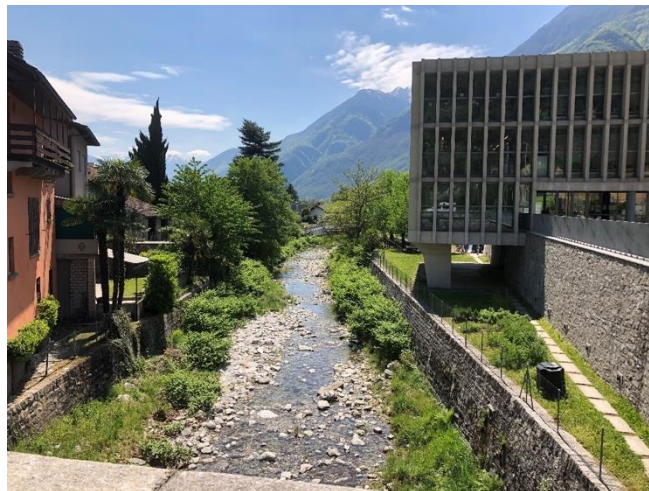
Deficit di vegetazione ripariale e presenza consistente di neofite sulle sponde; vista dal ponte della strada comunale verso valle

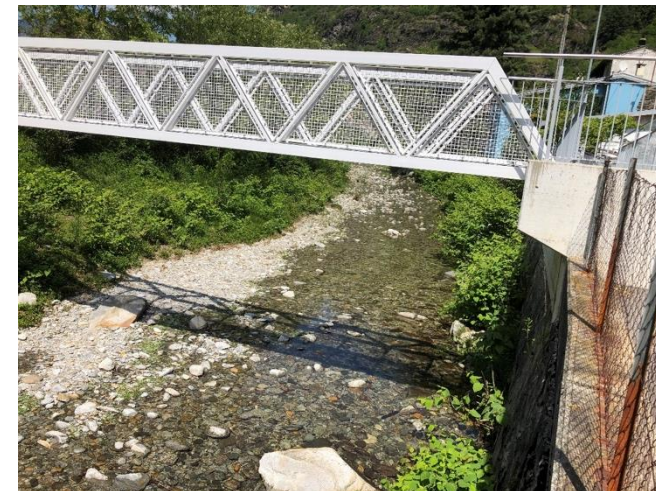
Riale Nala presso la nuova passerella comunale, forte presenza di neofite invasive (Poligono del Giappone) in alveo, vista verso monte

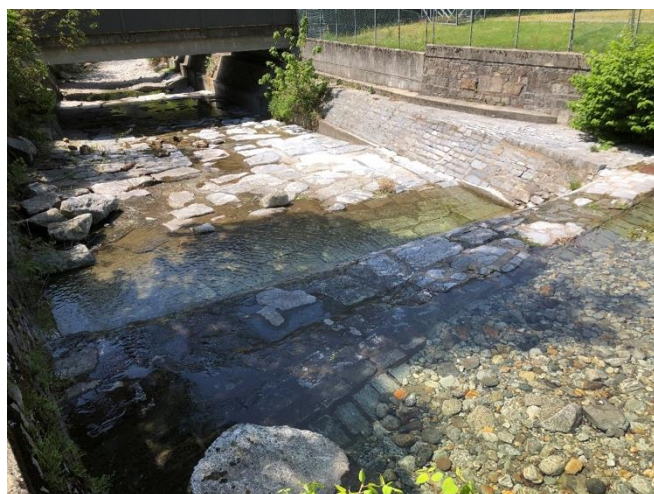
Salto di fondo e consolidamento dell'alveo presso linea FFS e strada cantonale; vista verso valle

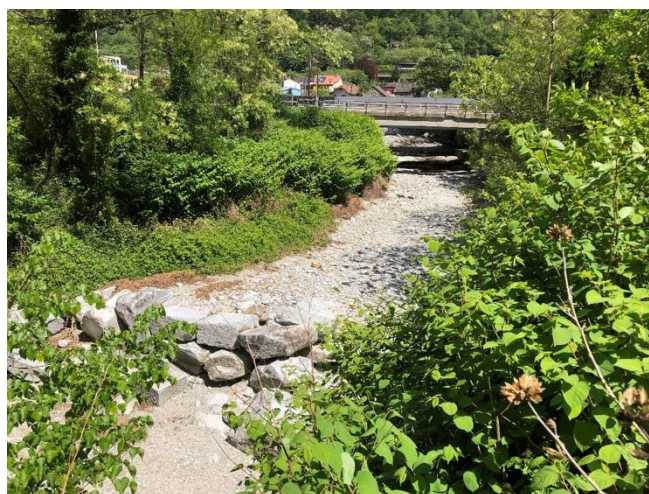
Salto di fondo in blocchi a valle della strada cantonale, golena con forte presenza di neofite (poligono del Giappone), deflussi residui insufficienti; vista verso monte

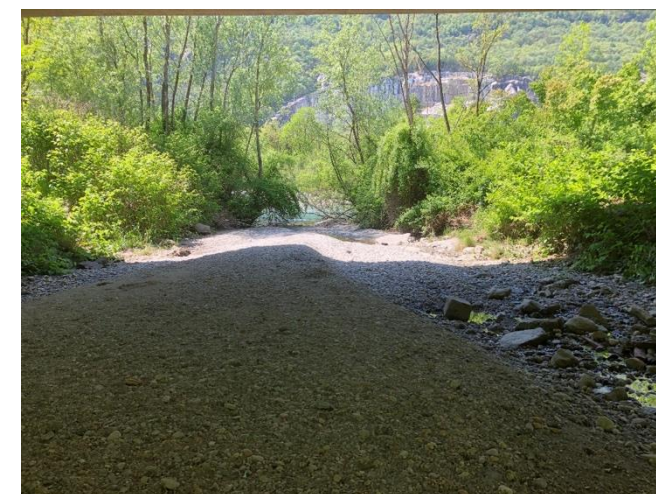
Foce della Nala nel Ticino sotto il viadotto strada nazionale A2, vista verso valle
