## TESTO DELL'INTERROGAZIONE

### Sicurezza barriere stradali

#### Barriera di prima generazione fuori norma

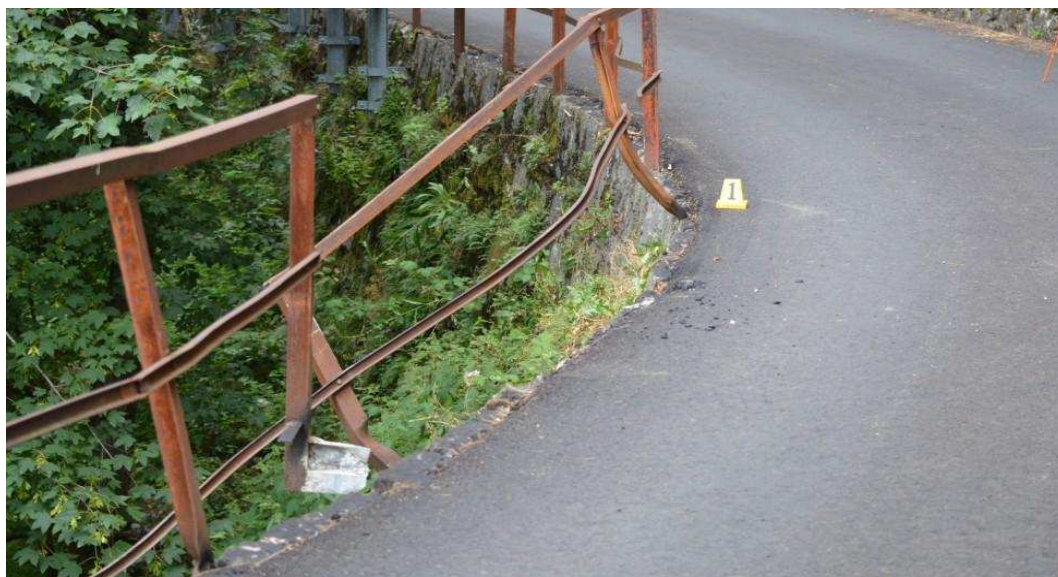
Effettivamente sulla strada dove è avvenuto l'incidente citato la barriera, meglio definirla ringhiera, non ha resistito minimamente all'impatto con l'autoveicolo cedendo e facendolo precipitare per un'ottantina di metri nella Valle del Carcale.

Trattasi di una barriera di prima generazione sicuramente ultracinquantenne non resistente alla spinta di un'automobile, inoltre questo tipo di ringhiera è pericoloso: se investito longitudinalmente il profilo superiore (corrimano a L) può infilarsi nell'abitacolo e ferire gli occupanti. Situazioni già riscontrate che hanno portato a ferimento gravi e a decessi. Mi risulta che questo tipo di barriera da tempo non è più conforme alle norme di sicurezza e andava sostituito.

Foto 1 Ringhiera divelta Cugnasco Gerra (Foto Rescue media CdT online)

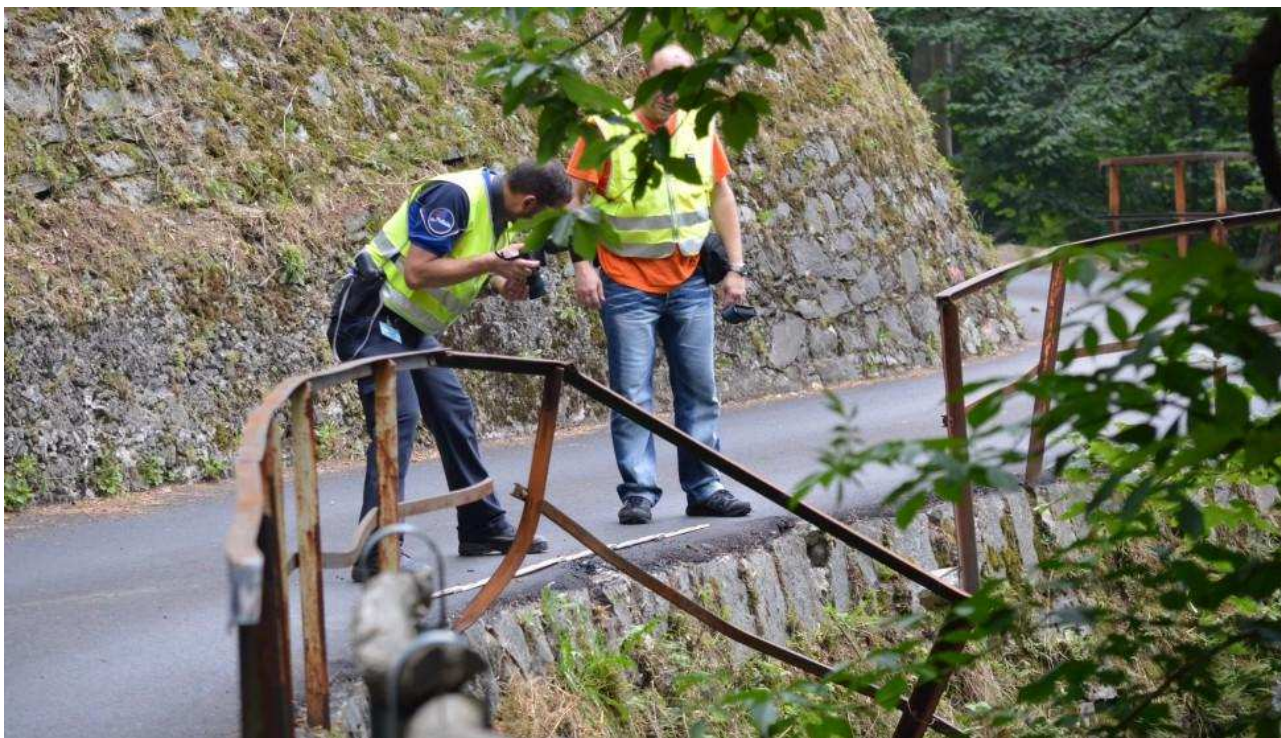
Foto 2 Ringhiera divelta Cugnasco Gerra (Foto Rescue media CdT online)
