Repubblica e Cantone
Ticino

Il Consiglio di Stato

Interrogazione 1° luglio 2018 n. 98.18 Altra moria di pesci al Predabuglio!

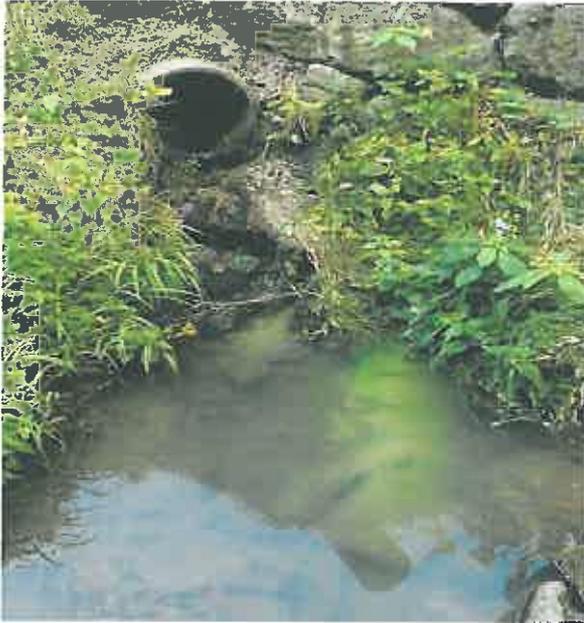
Oltre agli interventi indicati nella risposta precedente, in seguito agli ultimi episodi il Comune di Capriasca, d'intesa con il Dipartimento del territorio, ha promosso nuove indagini a valle del dissabbiatore con l'ausilio di traccianti. Queste ricerche hanno evidenziato che la condotta acque miste comunale verosimilmente non è stagna nella tratta L45-L46, in quanto residui di tracciante giungono fino al riale Predabuglio, non tramite la condotta interrata, bensì infiltrandosi sotto di essa (vedi fotografia sottostante).

Immagine: esfiltrazione di tracciante sotto la tratta intubata del Riale Predabuglio (foto SPAAS)

- riparazione della tratta L45-L46 nel corso delle prossime settimane (già eseguita);
- ispezione TV di tutta la rete delle acque luride a partire dal pozzetto L45 fino alla partenza della piscina e sino alle partenze della ex Caserma;
- ispezione TV degli allacciamenti privati dei mappali 492, 438 e 149 di Tesserete, ovvero delle uniche abitazioni private gravitanti sul riale (già eseguita);
- allestimento di un piano di intervento basato sulla gravità dei difetti riscontrati;
- realizzazione di un bypass che in tempo secco e in caso di precipitazioni contenute convoglia le acque provenienti dal piazzale ex Caserma nella canalizzazione mista comunale. In caso di forti precipitazioni il bypass agisce da scaricatore di piena deviando il surplus delle acque meteoriche nel riale evitando il sovraccarico del collettore e del depuratore.
