RAPPORTO ISPEZIONE AMIANTO E ELEMENTI NOCIVI

OGGETTO	Fondo: Indirizzo: Tipo di Immobile: Livelli ispezionati / totali: Data di costruzione:	Mappali 1445FF & 1445EE Via Agostino Maspoli 6850 Mendrisio Struttura sanitaria 2 / 2 Prima del 1° gennaio 1991
COMMITTENTE	Spettabile Repubblica e Canton Ticino - Dip. Finanze e Economia Arch. Salvatore Ferrara Via Del Carmagnola 7 6500 Bellinzona	
DOCUMENTO	N° di identificazione: Data e versione: Domanda: Tipo di ispezione:	170213 12 aprile 2019 v1.0 Ristrutturazione edificio Prima dei lavori e utilizzazione normale Riserva: Concerne stabile E1078-Mottino.
ESPERTI AMIANTO E SOSTANZE NOCIVE	 	THINK EXERGY SA Consulente Perito TI: Attilio Bisagni Consulente: Ing. Elia Zaccheddu
LABORATORIO:	PROLABO Sàrl Rue Des Casernes 36 1950 Sion

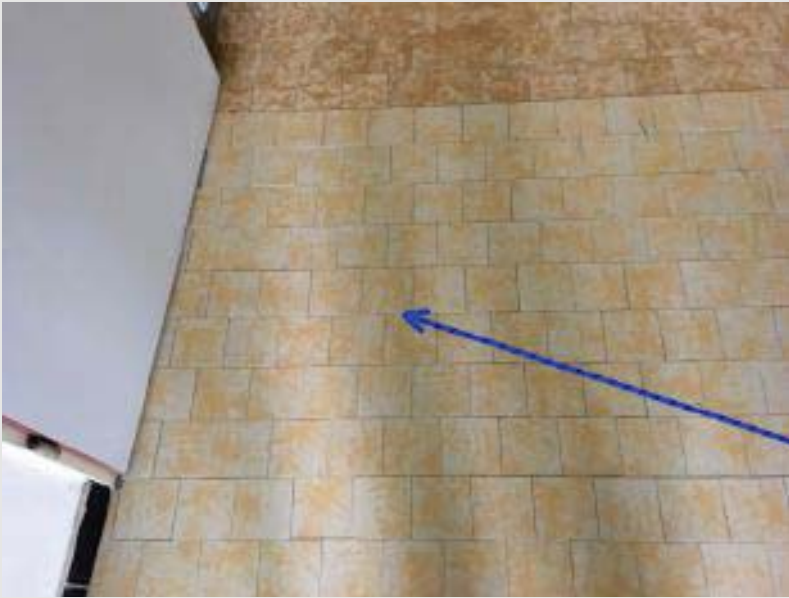
170519-3

NOTE: Piastrelle Chiare

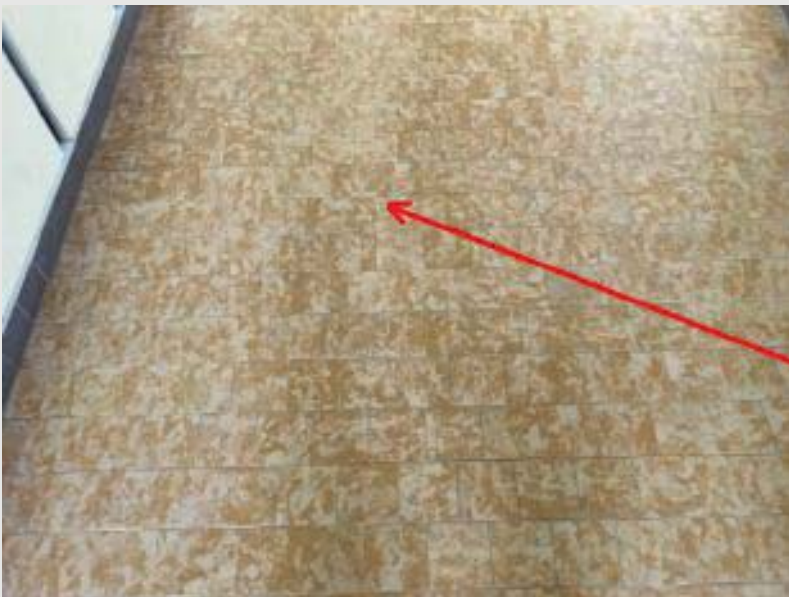
170519-3.1

NOTE: **Risultato negativo alle contro-analisi come da prelievi 33, 34 & 35.**

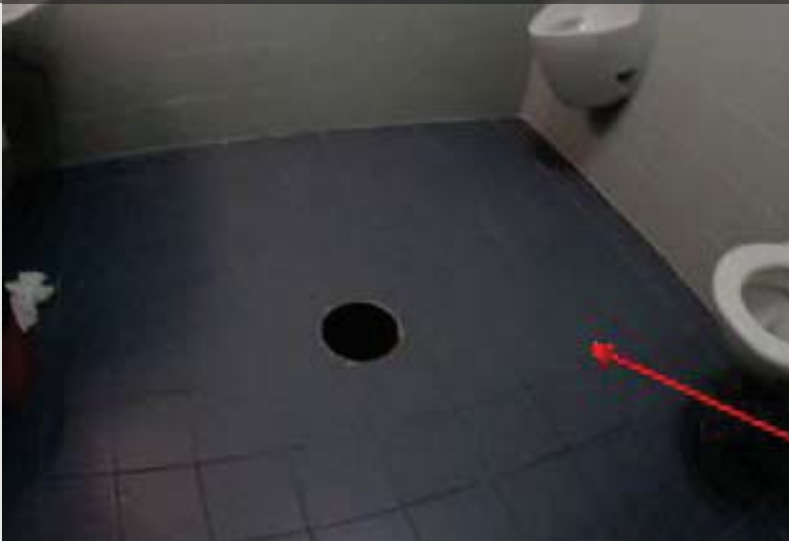
170519-12.1

Prelievo mischiato o accomunato con altro elemento analogo già riportato su relativa scheda nel rapporto.

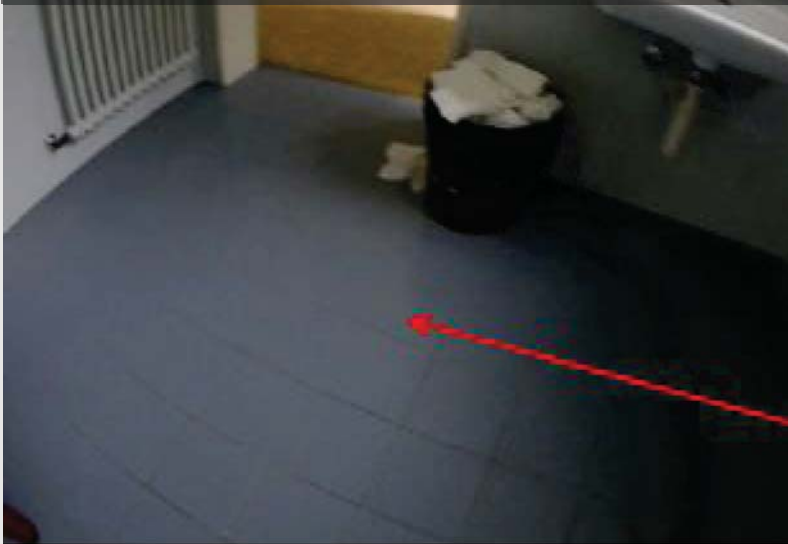
170519-12.2

Prelievo mischiato o accomunato con altro elemento analogo già riportato su relativa scheda nel rapporto.

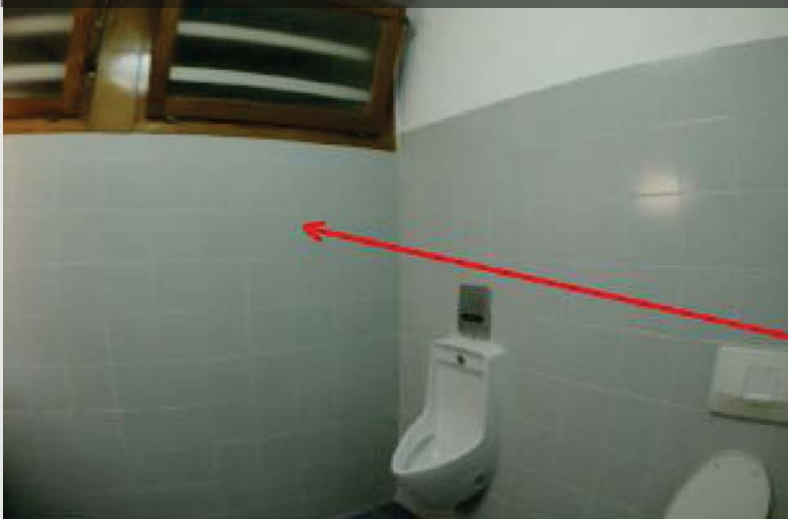
170519-13.1

Prelievo mischiato o accomunato con altro elemento analogo già riportato su relativa scheda nel rapporto.

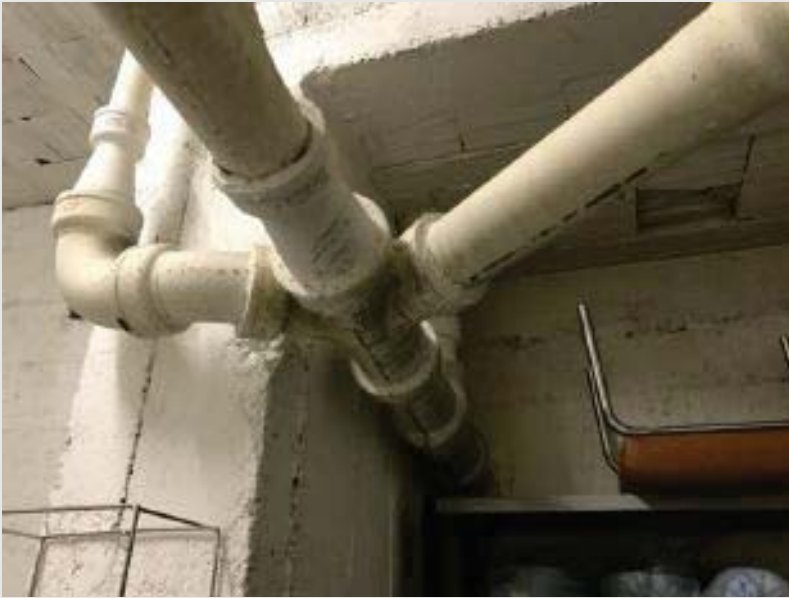
170213-29.2

NOTE: Accomunato con 170213-29 per analogia.

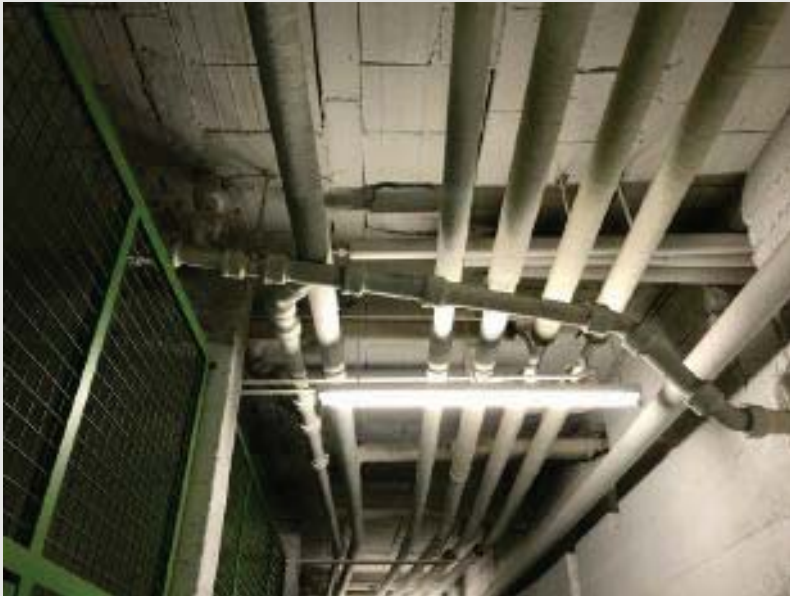
170213-29.4

NOTE: Accomunato con 170213-29 per analogia.

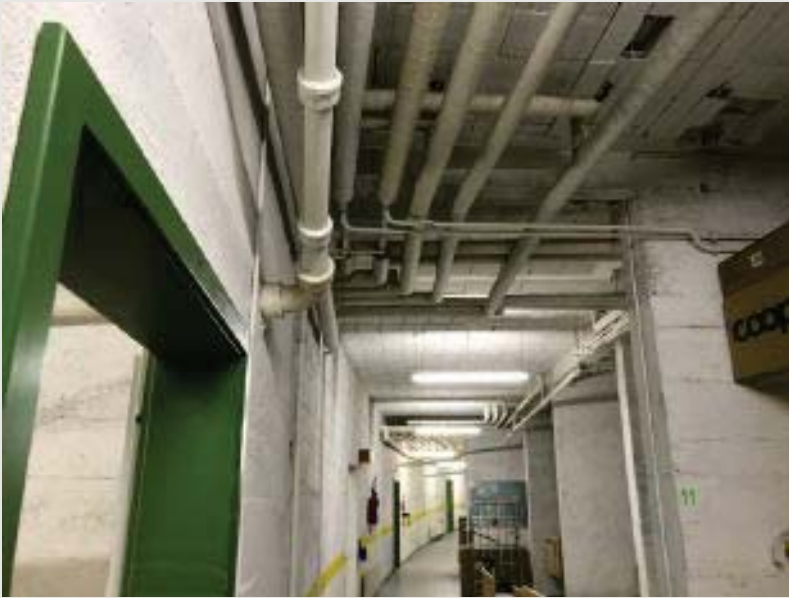
170213-29.6

NOTE: Accomunato con 170213-29 per analogia.

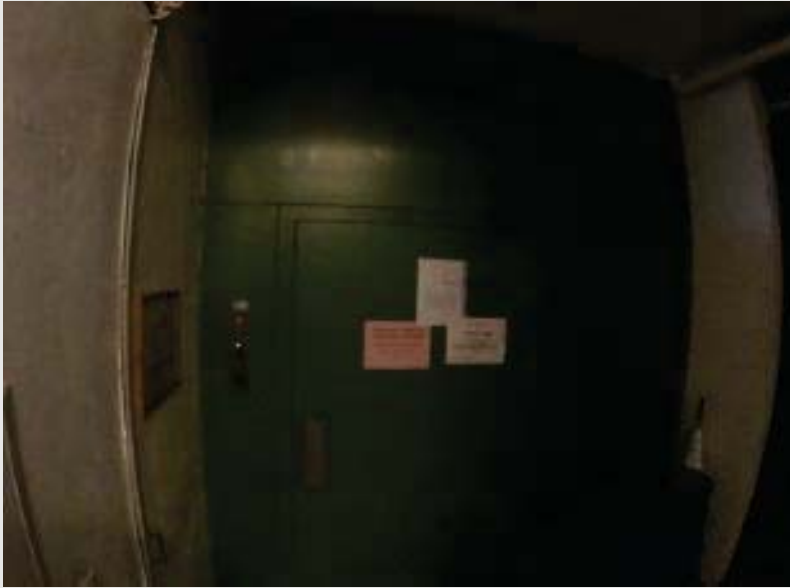
170213-32.1

NOTE: Accomunato con 170213-32 per analogia.

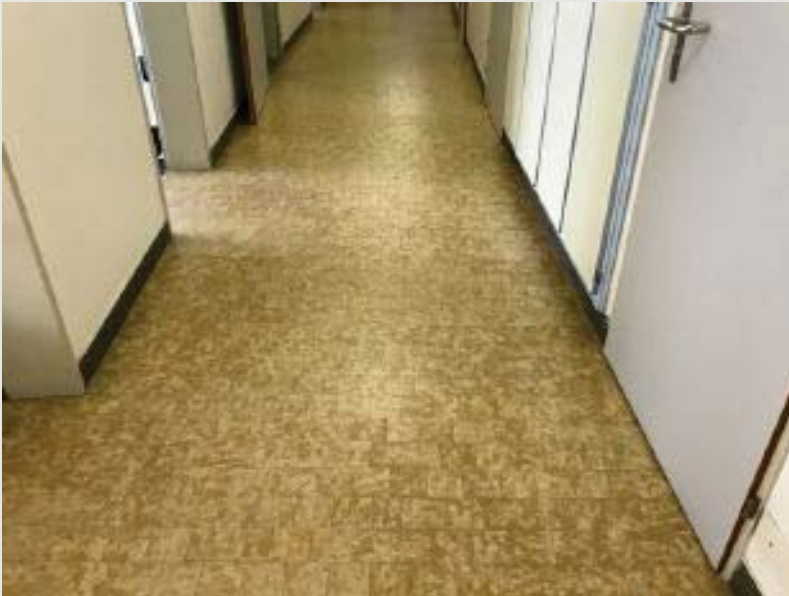
170213-34

NOTE: **Prelievo di contro-analisi per verifica presenza MCA.**

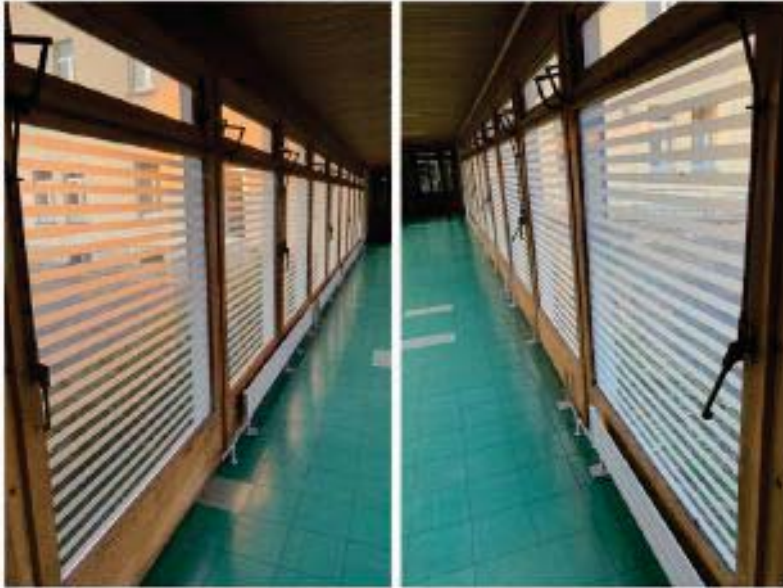
170213-41

NOTE: Elemento Esaminato. Non risulta contenere MSCA. Assenza di mastice, vetro fissato su legno.

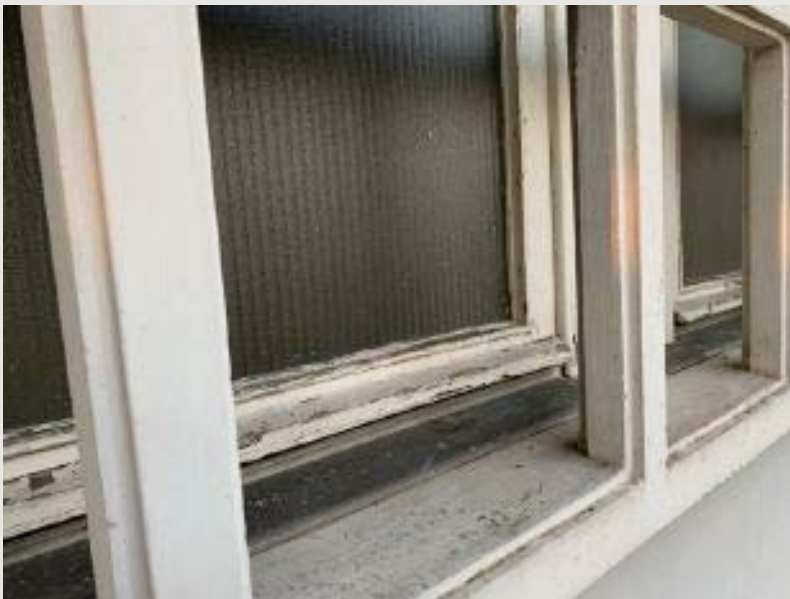
170213-43

NOTE: Elemento Esaminato. Non risulta contenere MSCA. Assenza di mastice, vetro fissato su legno.
