STRADA CANTONALE S517.3  
Cerentino - Cimalmotto

Opere di risanamento

Galleria artificiale Val Sterpa  
PR 50+090

Documentazione fotografica

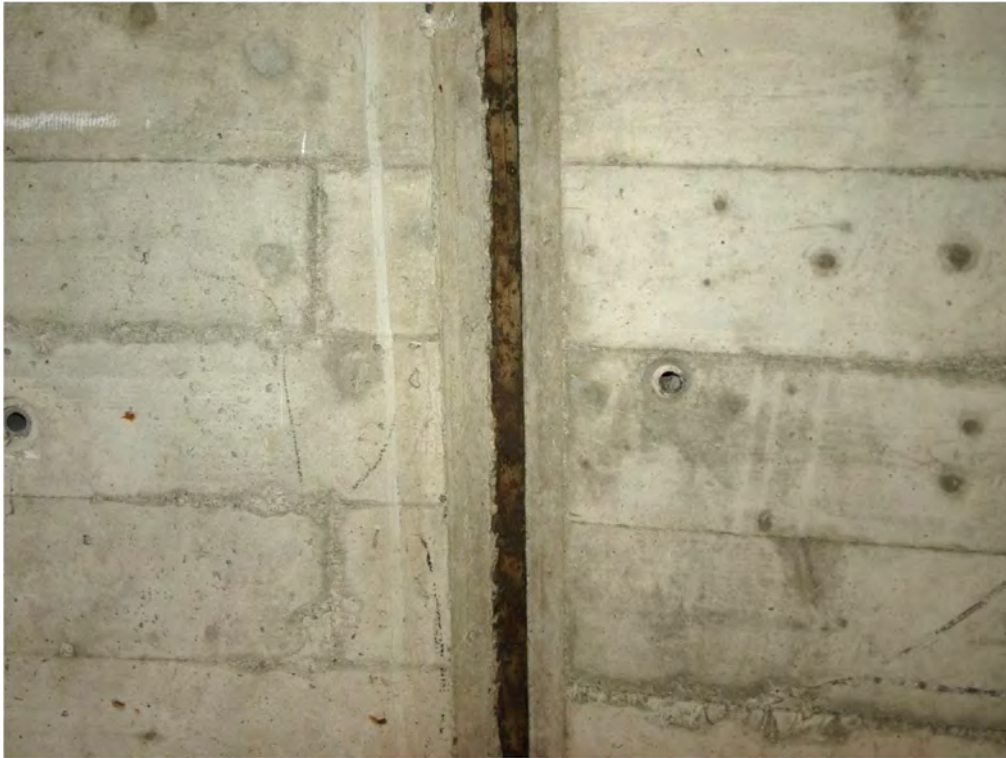
12. Dettaglio giunto zona A - zona B

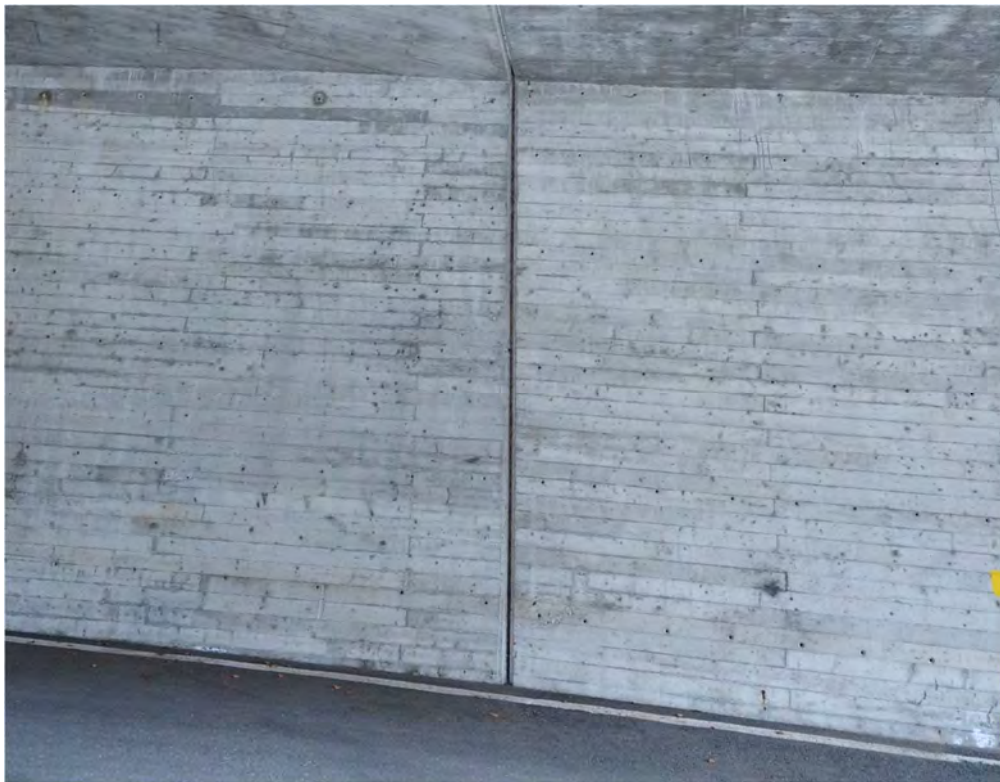
16. Giunto zona B - zona C

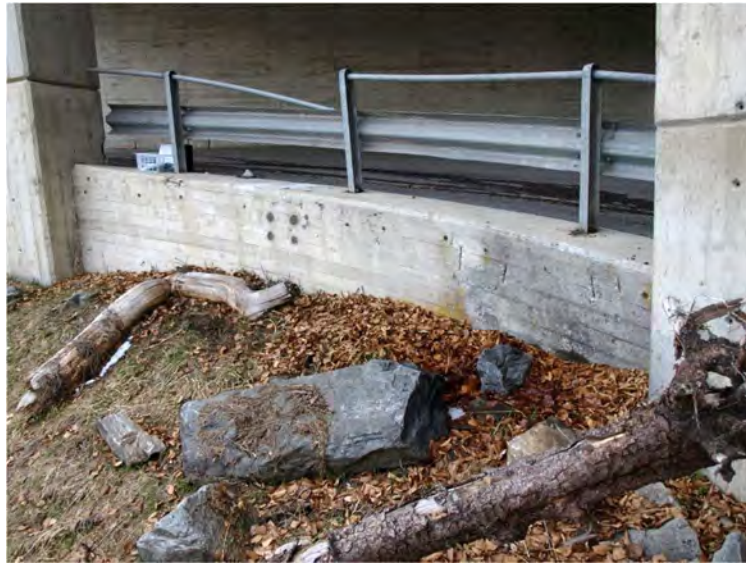
47. Trave T2, veduta generale e carotaggi

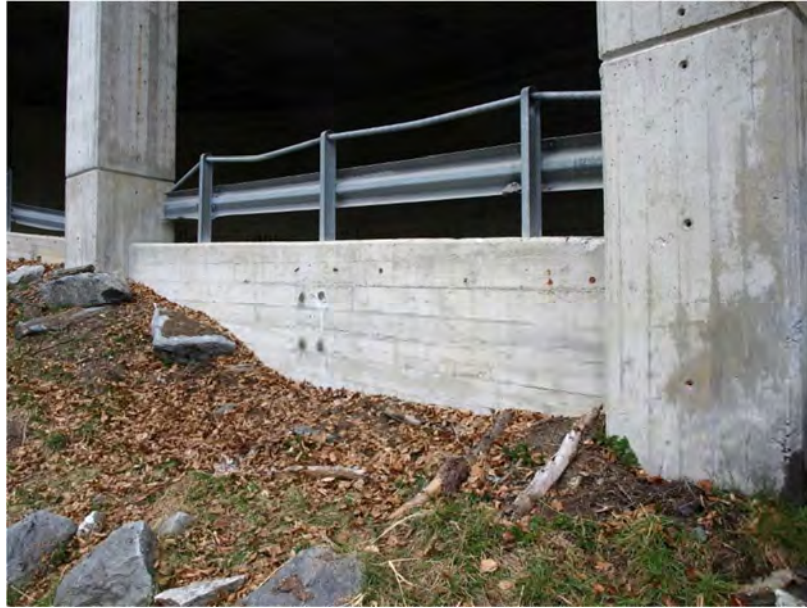
52. Trave T4, carotaggi

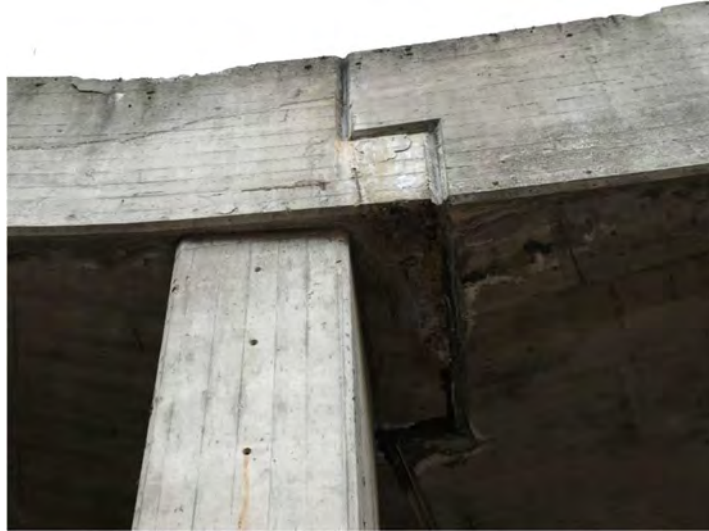
58. Soletta, giunto lato Cerentino

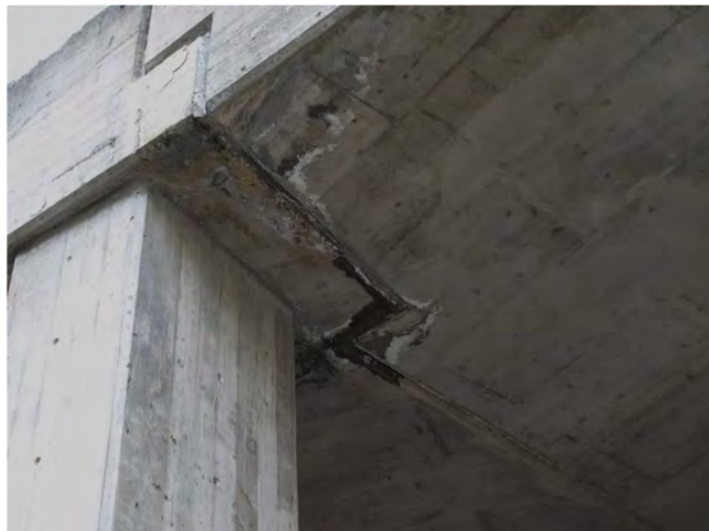
59. Soletta, giunto lato Cerentino

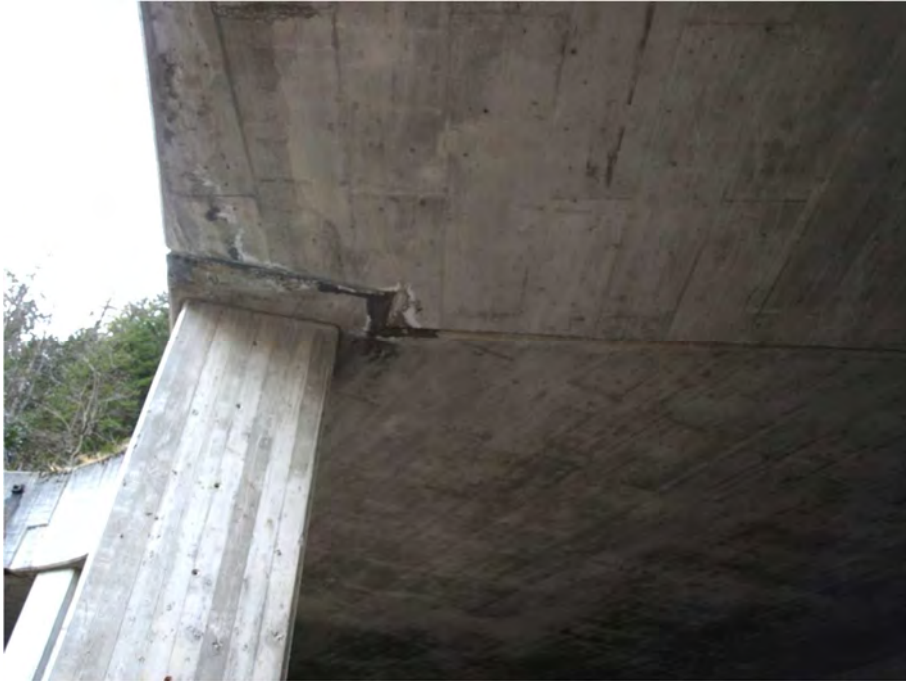
61. Soletta, giunto lato Cerentino

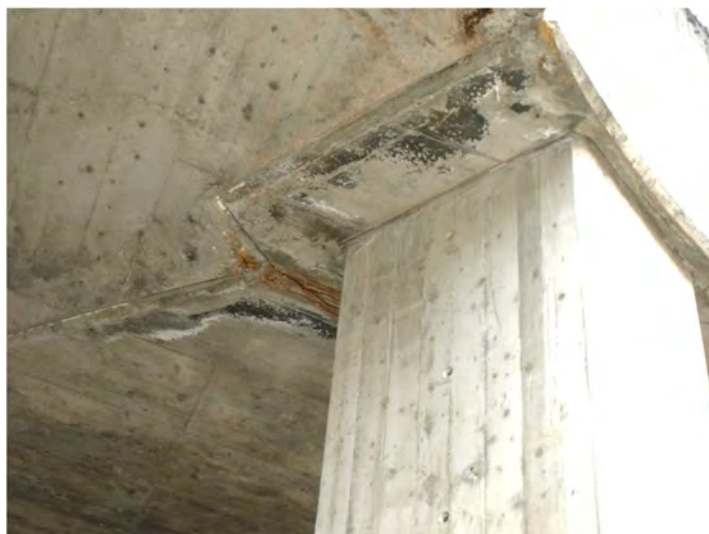
65. Soletta, dettaglio giunto lato Campo VM

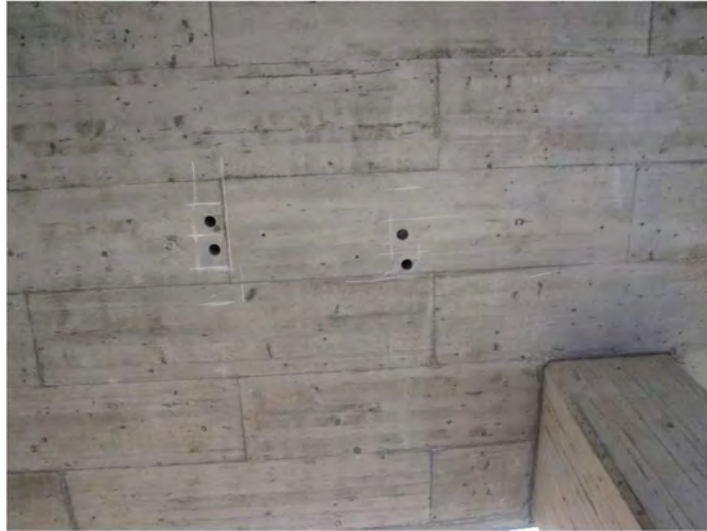
68. Soletta, carotaggi zona A, foto verso valle

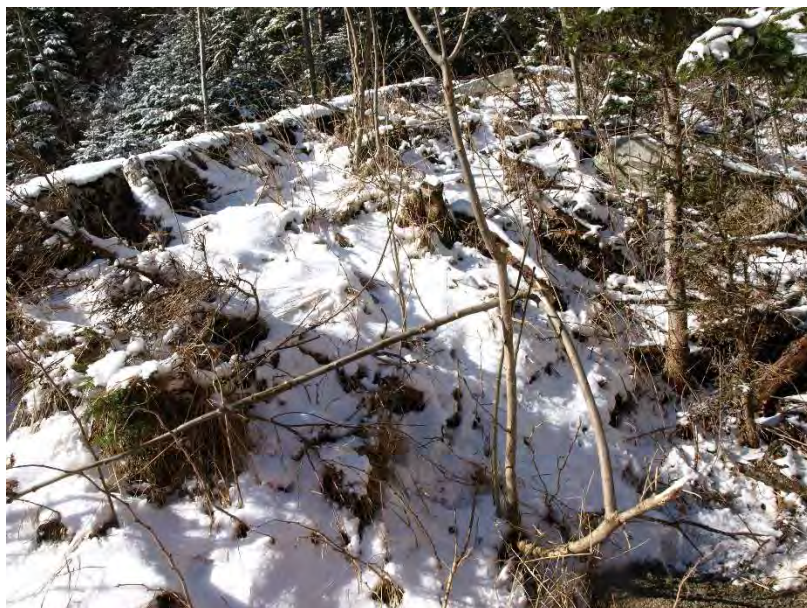
81. Accumulo materiale vicino alla trave di protezione, lato Campo VM

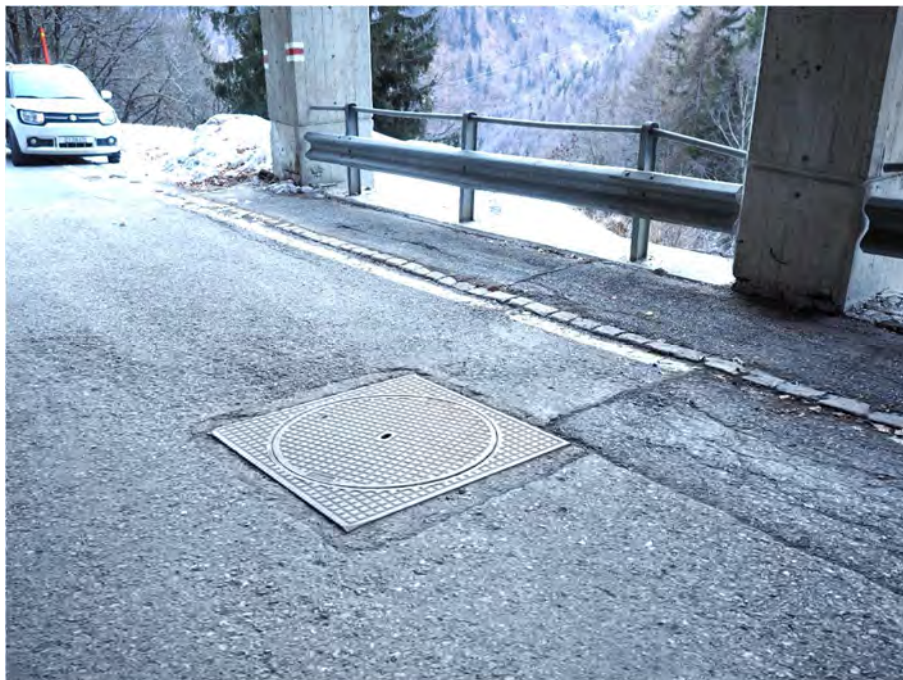
83. Pavimentazione, entrata lato Cerentino

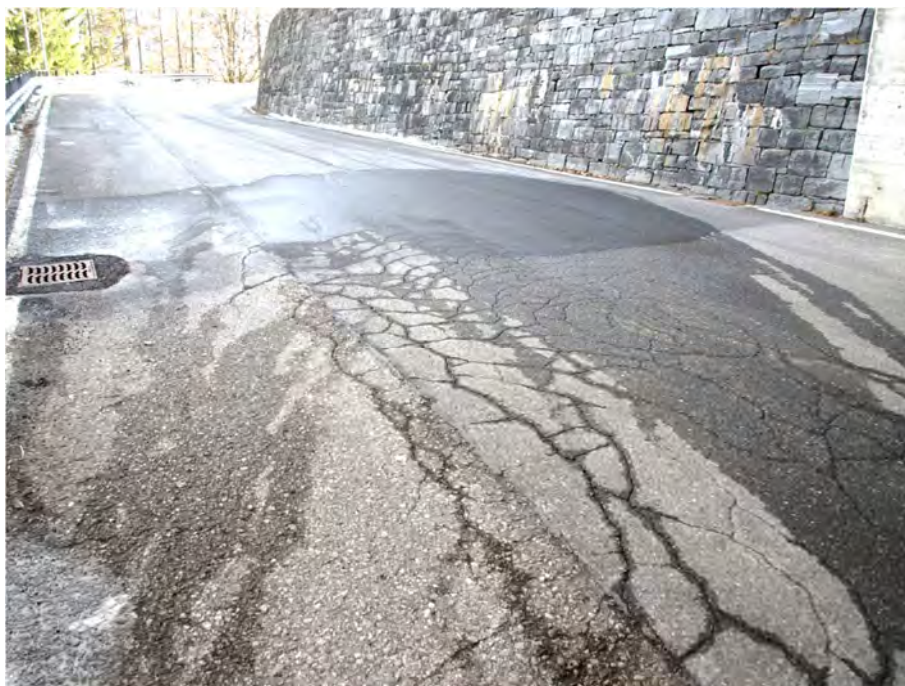
86. Pavimentazione, entrata lato Campo VM
